Verificação de elegibilidade

MATADOURO_387

OBRA/9897/2023

Matadouro

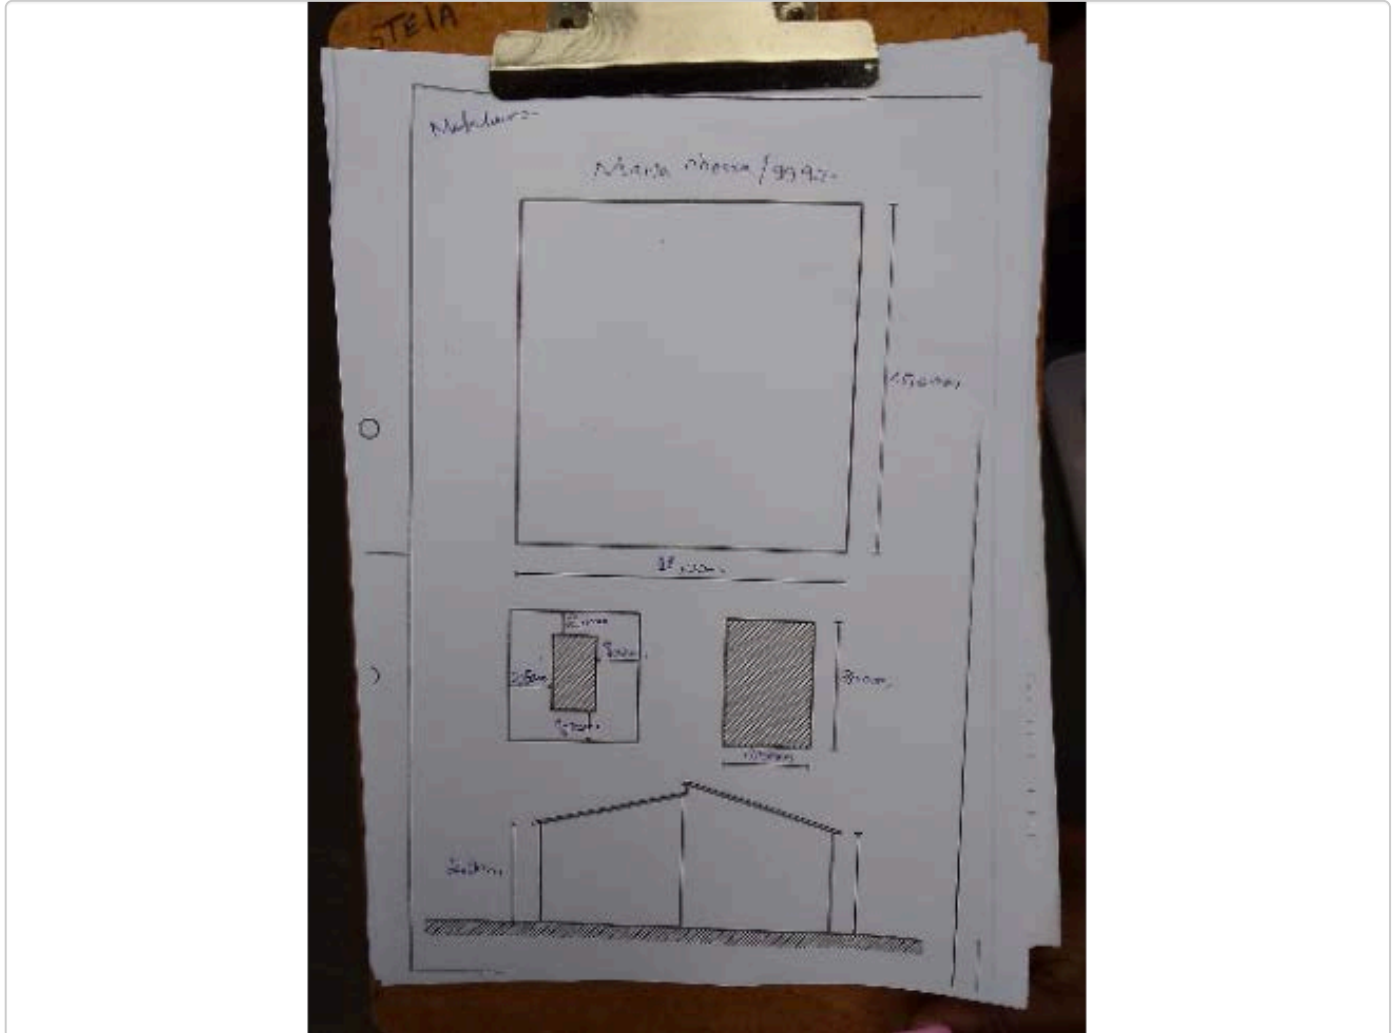
1715597720744.jpg

A parte estrutural da residência aparentemente se encontra em bom estado tendo ela uma e outra fissura que não afetam a parte estrutural e a cobertura está comprometida sendo ela de IBR e pelo tempo já se encontra sobre efeito de corrosão e isso faz com que a água das chuvas entrem na casaKIT
CONBERTURA
