Verificação de elegibilidade

MATADOURO_399

OBRA/10095/2023

Matadouro

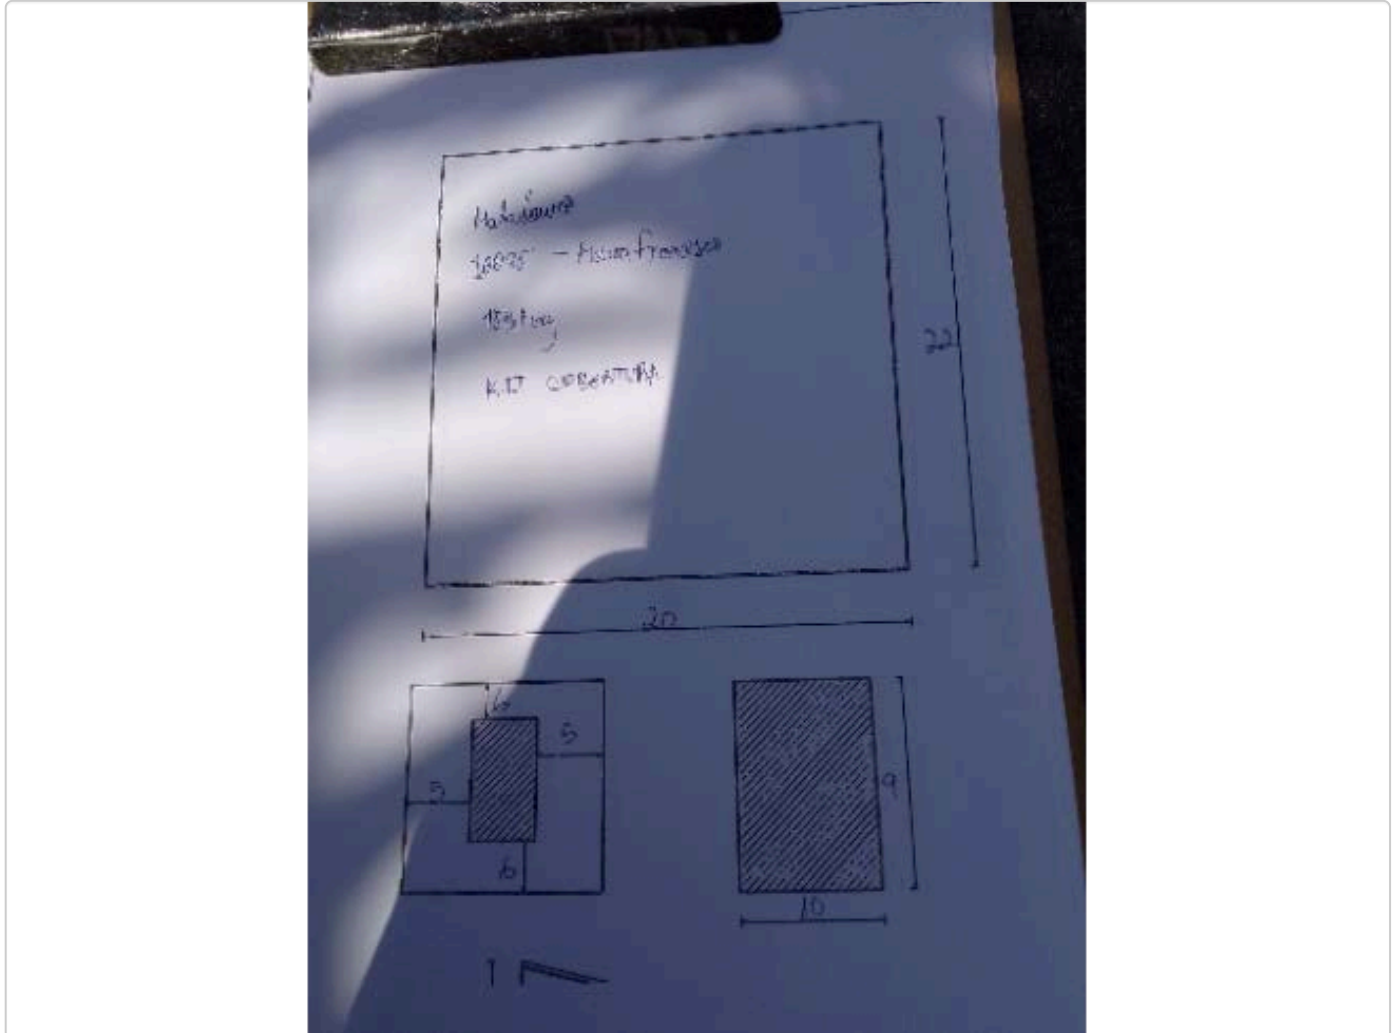
Fotos adicionais

A parte estrutural da residência aparentemente se encontra em bom estado tendo ela uma e outra fissura que não afetam a parte estrutural e a cobertura está comprometida sendo ela de zinco e pelo tempo já se encontra sobre efeito de corrosão e isso faz com que a água das chuvas entrem na casaKIT
COBERTURA
