Verificação de elegibilidade

MATADOURO_429

OBRA/10853/2023

Matadouro

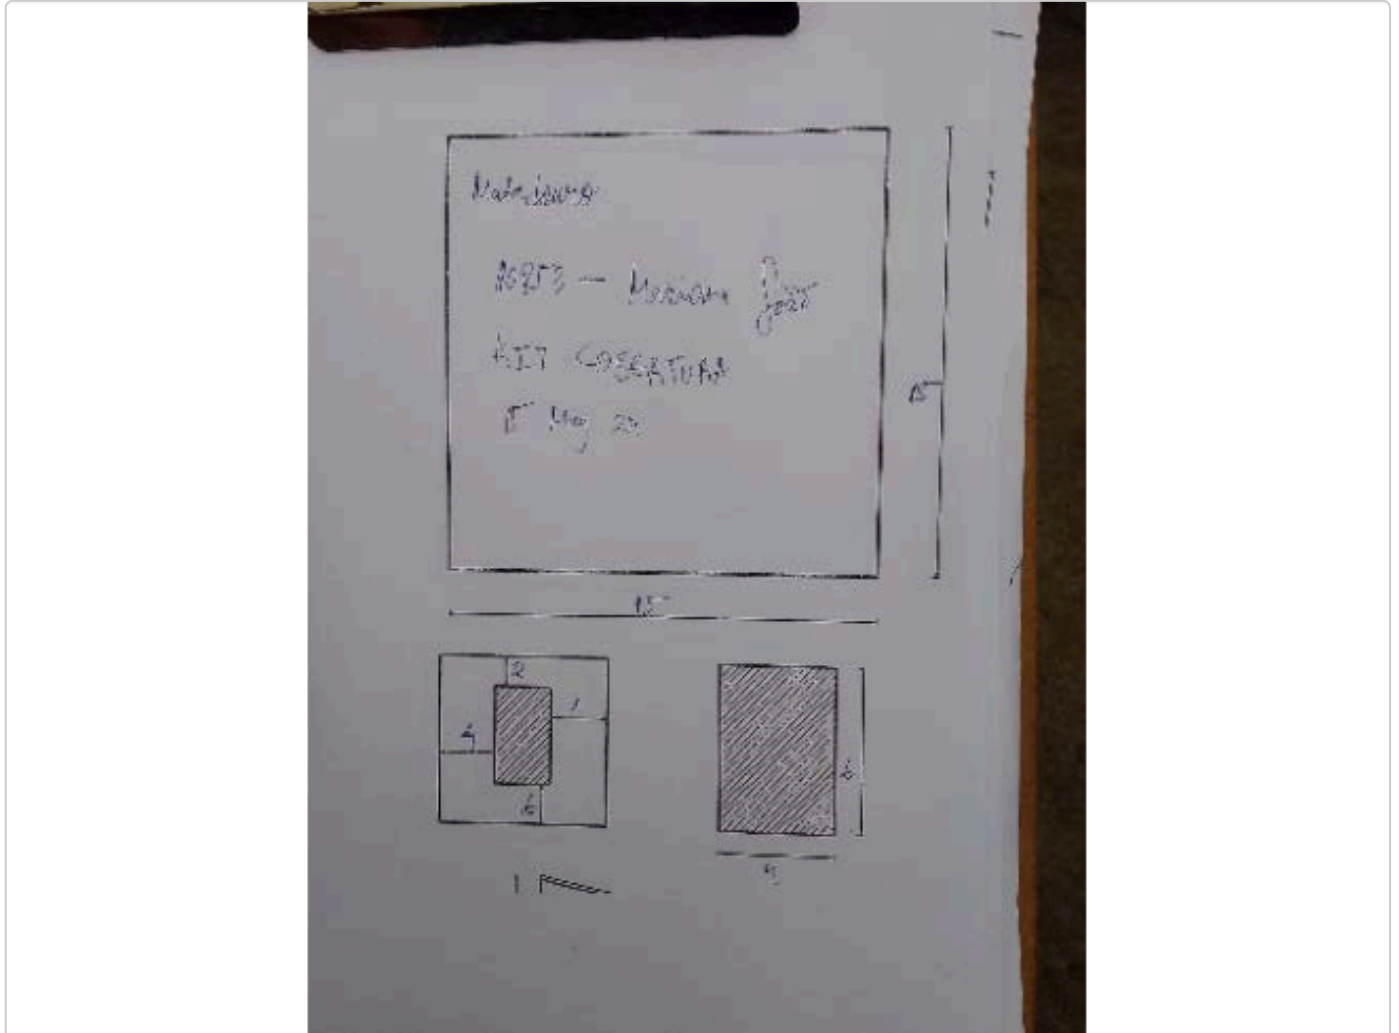
Fotos adicionais

A parte estrutural da residência aparentemente se encontra em bom estado tendo ela uma e outra fissura que não afetam a parte estrutural e a cobertura está comprometida sendo ela de zinco e pelo tempo já se encontra sobre efeito de corrosão e isso faz com que a água das chuvas entrem na casa.KIT COBERTURA
