Verificação de elegibilidade

MATADOURO_446

OBRA/11415/2023

Matadouro

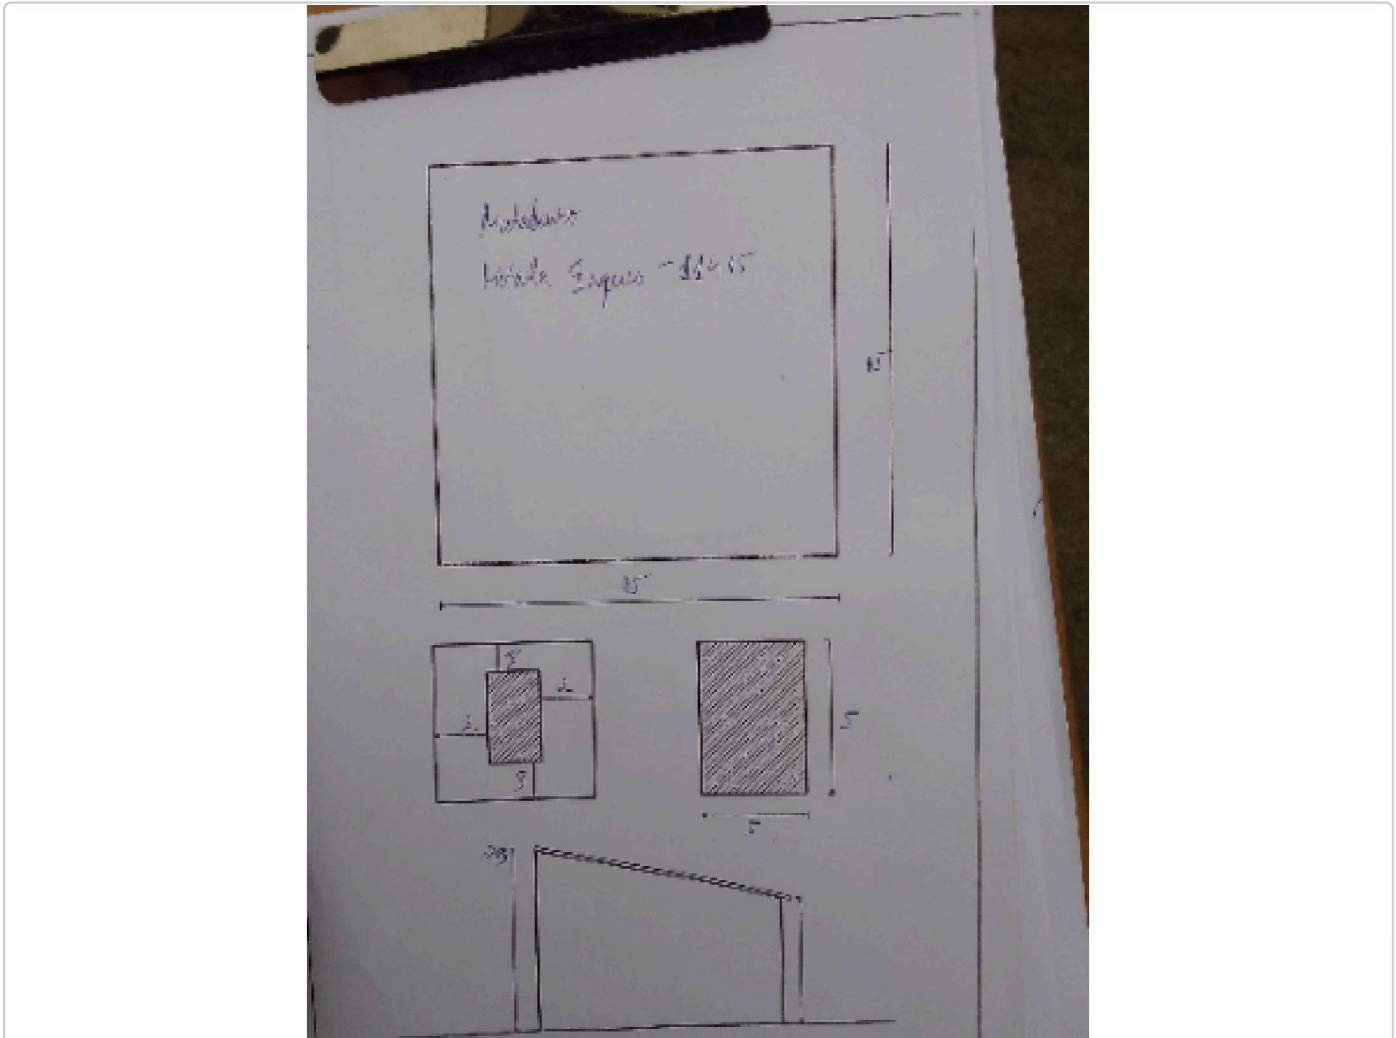
Fotos adicionais

A parte estrutural da residência aparentemente se encontra em bom estado tendo ela uma e outra fissura que não afetam a parte estrutural e a cobertura está comprometida sendo ela de zinco e pelo tempo já se encontra sobre efeito de corrosão e isso faz com que a água das chuvas entrem na casa KIT
COBERTURA
