Verificação de elegibilidade

INHACONJO_557

OBRA/14872/2023

Sofala

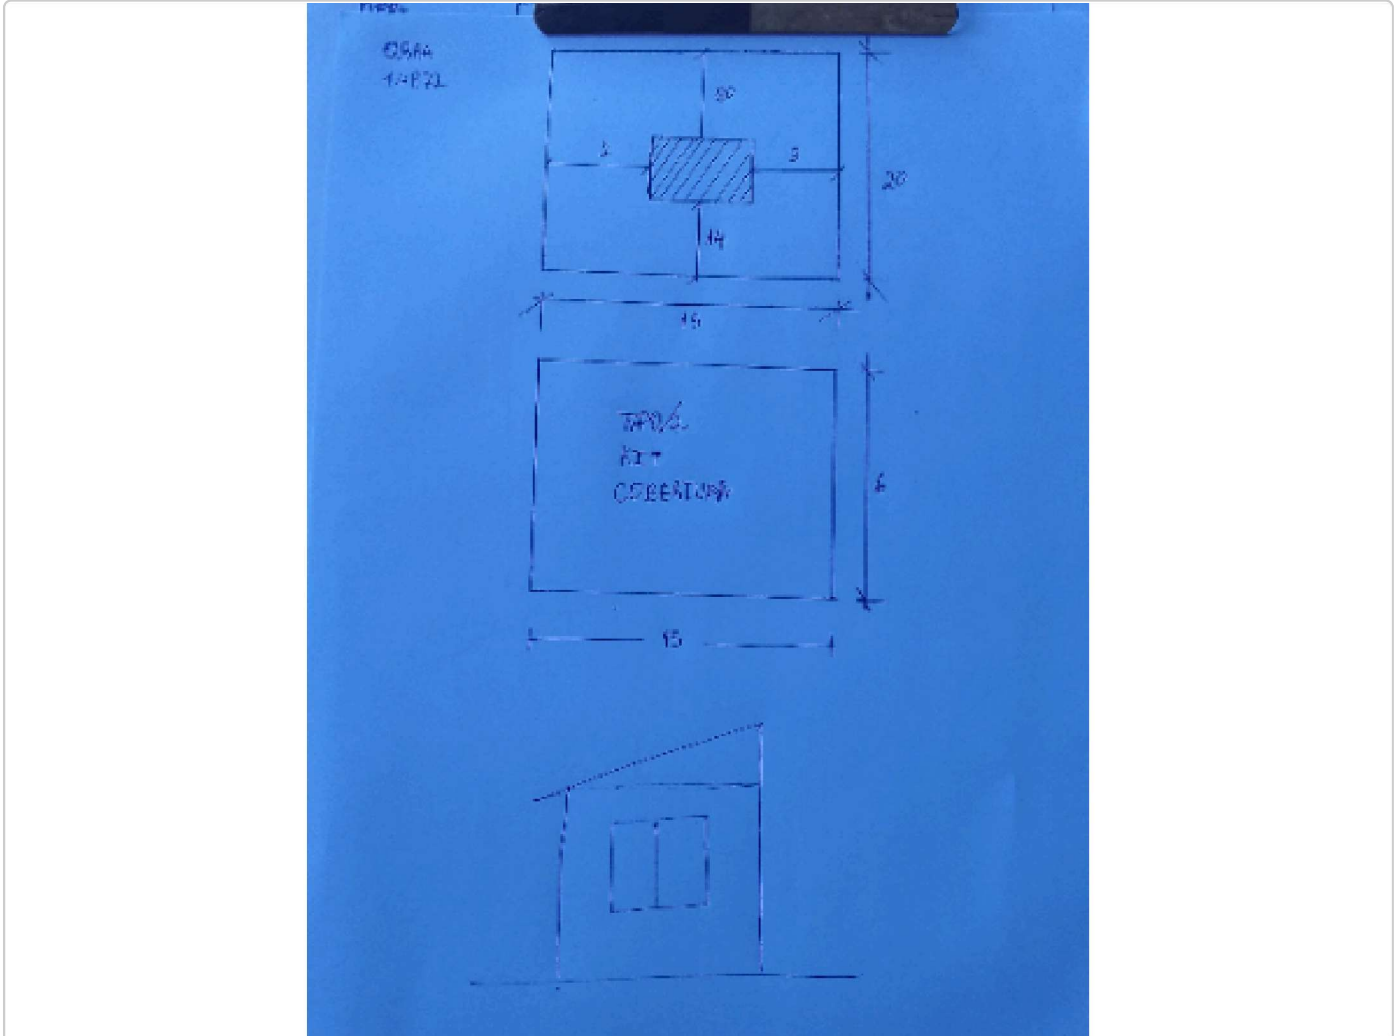
Fotos adicionais

-19.761076, 34.868912A estrutura da casa está boa, excepto pela falta dos elementos de caixilharia. A cobertura necessita de remoção por ser precária e já estar a corroer (zinco).KIT COBERTURA
