Verificação de elegibilidade

CHINGUSSURA_268

OBRA/8438/2023

Alto da Manga

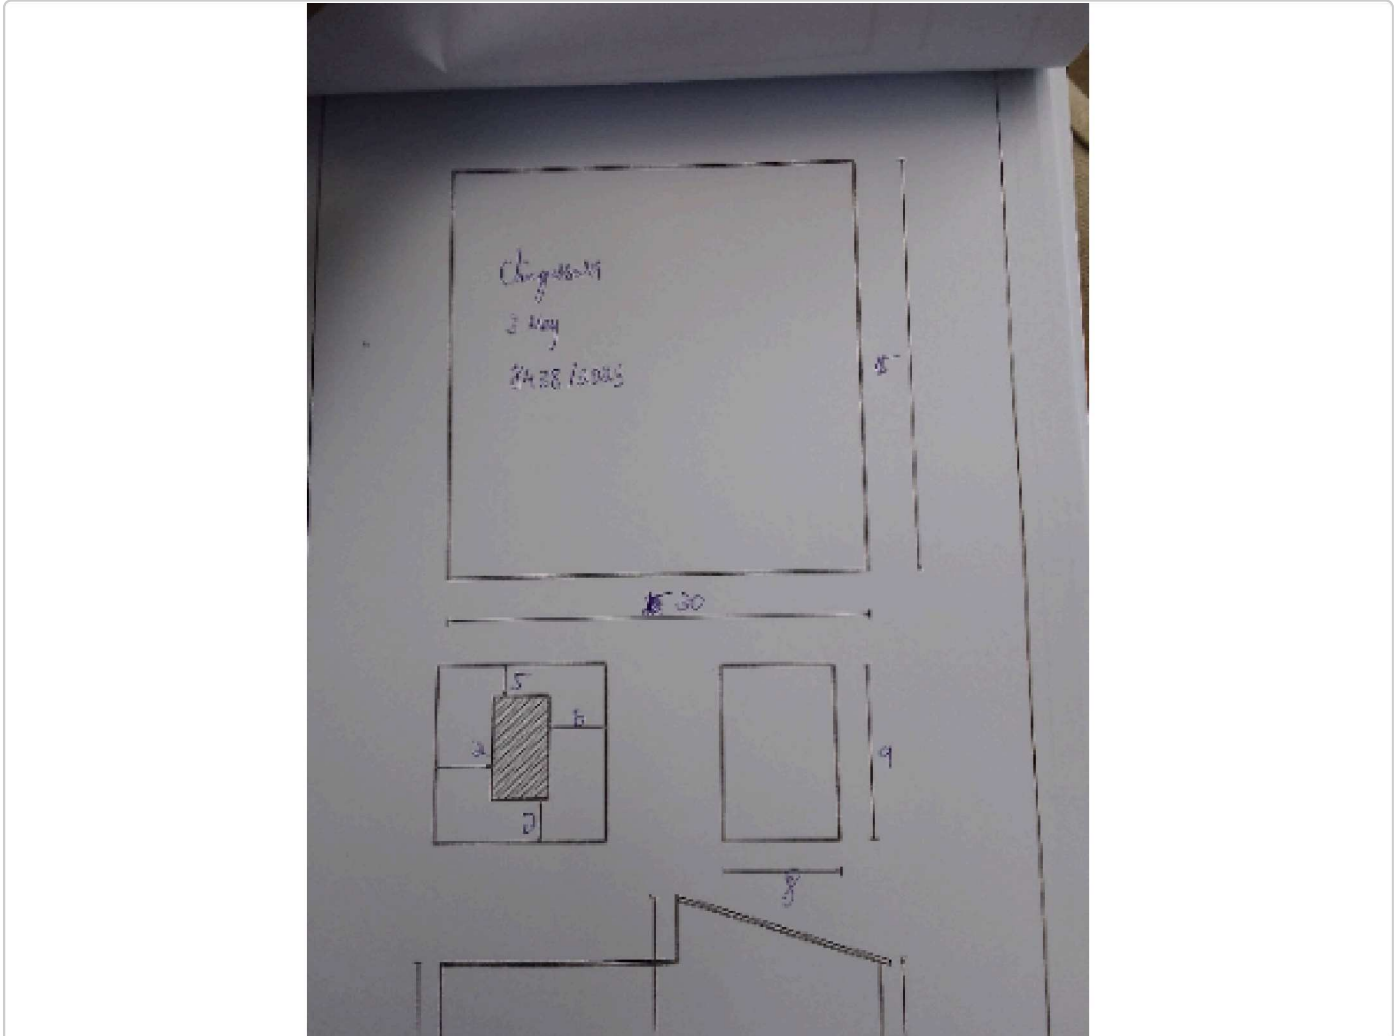
1714729545657.jpg

A parte estrutural da residência aparentemente se encontra em bom estado tendo ela uma e outra fissura que não afetam a parte estrutural e a cobertura está comprometida sendo ela de IBR e pelo tempo já se encontra sobre efeito de corrosão e isso faz com que a água das chuvas entrem na casa.E a uma parte da cobertura e de losalite KIT COBERTURA
