Verificação de elegibilidade

CHINGUSSURA_300

OBRA/9633/2023

Chingussura

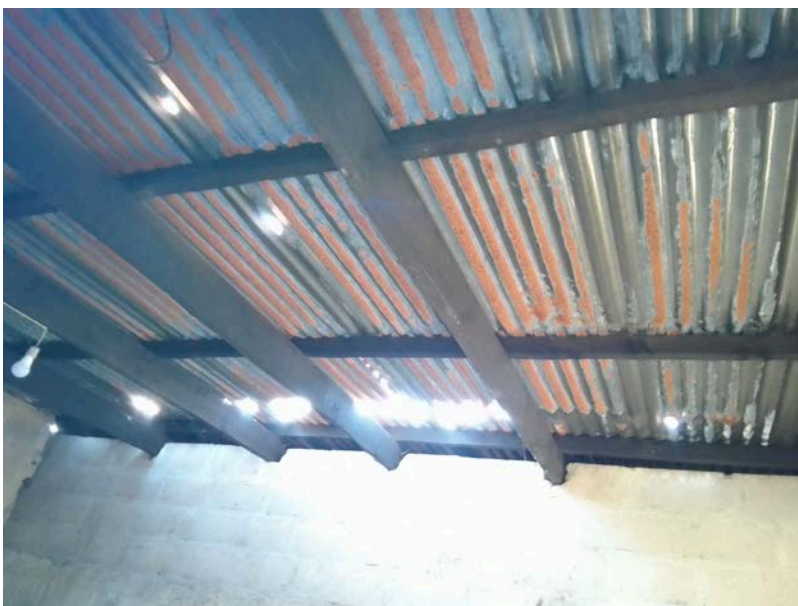
1713874150818.jpg

. Casa com problemas de infiltração, muitas chapas furadas.. Sem meios de subsistência.. Os membros da família são doentes mentais
