Verificação de elegibilidade

CHINGUSSURA_299

OBRA/9632/2023

Fotos da Habitação

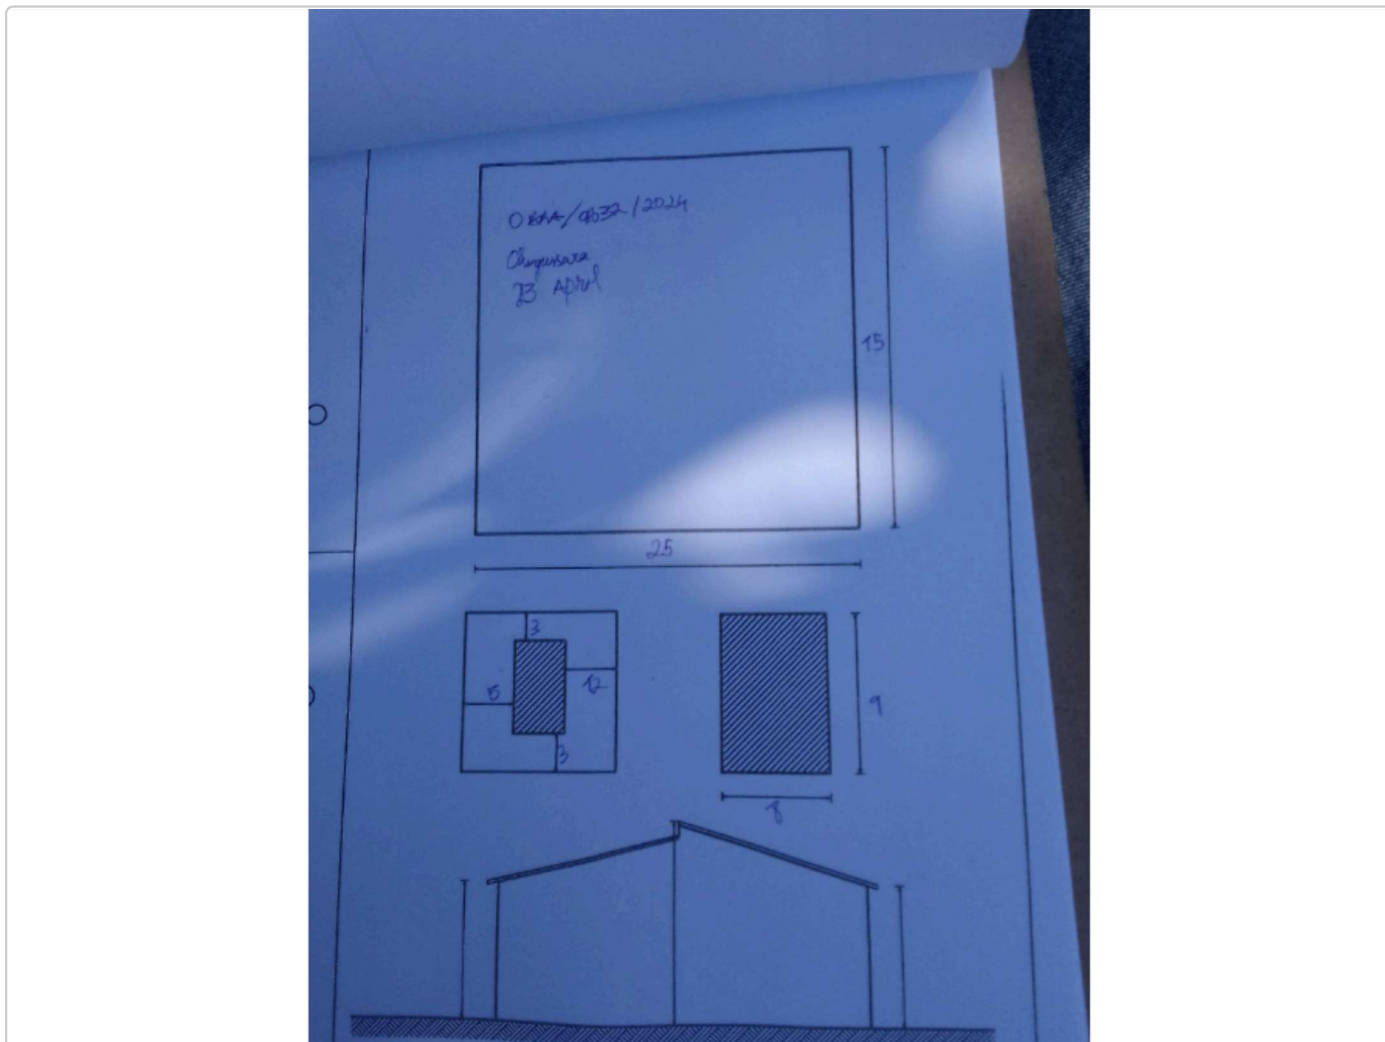
Fotos adicionais

-19.74789, 34.857475NA casa ficam 10 pessoas.Estruturalmente a casa se encontra em bom estado sendo necessário intervir na cobertura que além de ser de chapa zinco se encontra corroída com isso permitindo a entra de chuva na casaKIT COBERTURA
