Verificação de elegibilidade

CHINGUSSURA_306

OBRA/9688/2023

Cidade da Beira 2

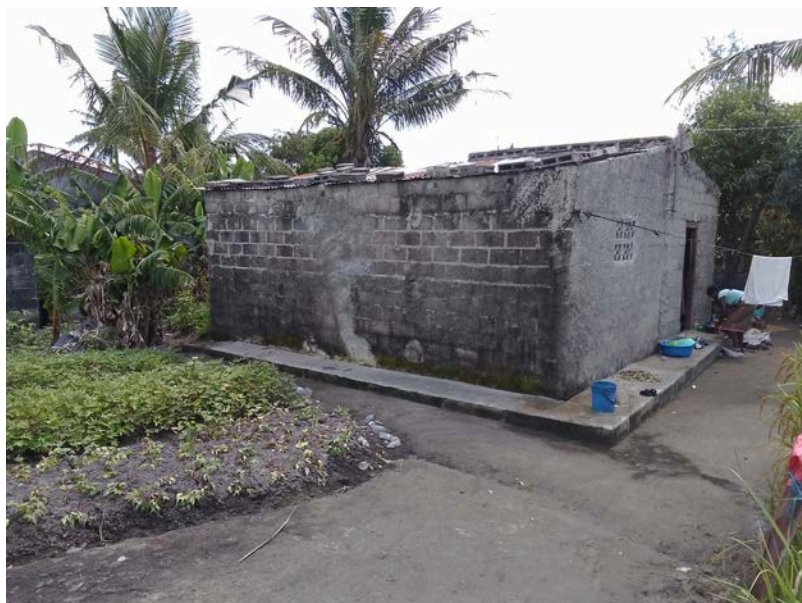
Outras fotos relevantes ou registo de dados não previstos verificados no terreno

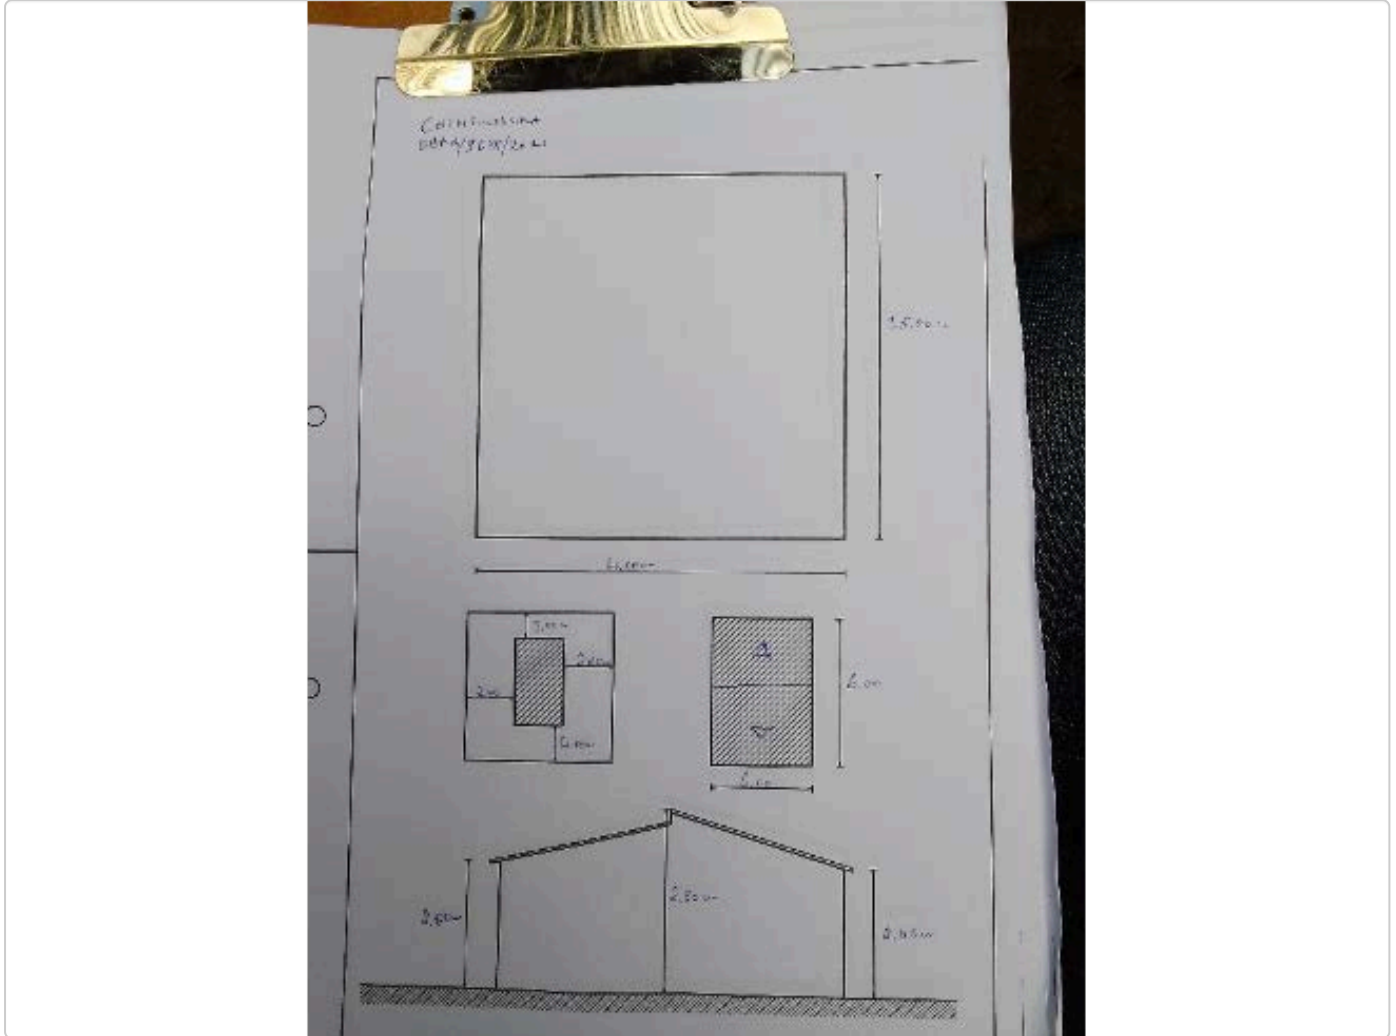
Fotos adicionais

A casa da Beneficiária é feita de material convencional, sem elementos estruturais, cobertura de chapas de zinco danificadas, sem elementos de fixação adequados, assim sendo propomos a atribuição do pacote de cobertura convencional.
