Verificação de elegibilidade

CHINGUSSURA_360

OBRA/10837/2023

Chigussura.

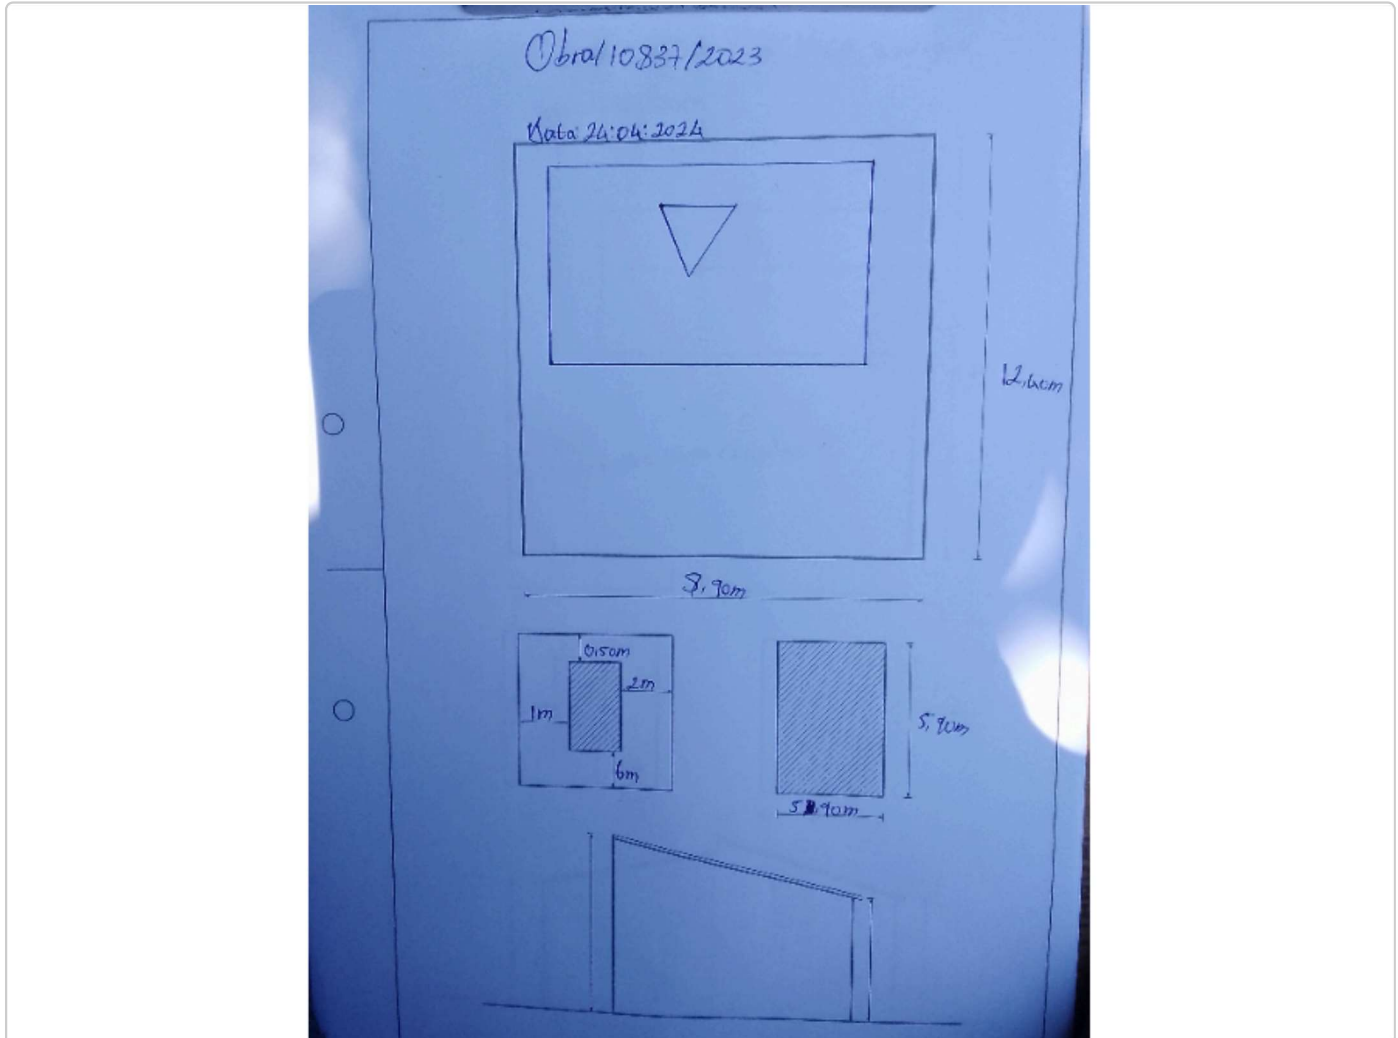
1713958637980.jpg

*O agregado familiar é cega não enxerga e com a ajuda dos moradores e familiares conseguiram colocar chapas recentemente.*E a água entra de baixo da casa no chão, não sofre de infiltração.
