Verificação de elegibilidade

CHINGUSSURA_359

OBRA/10832/2023

Posto Administrativo Urbano 3 Urbano 5**Localidade** Alto da Manga Inhamizua Chingussura Matadouro Inhaconjo Vila Massane**Bairro**Chingussura

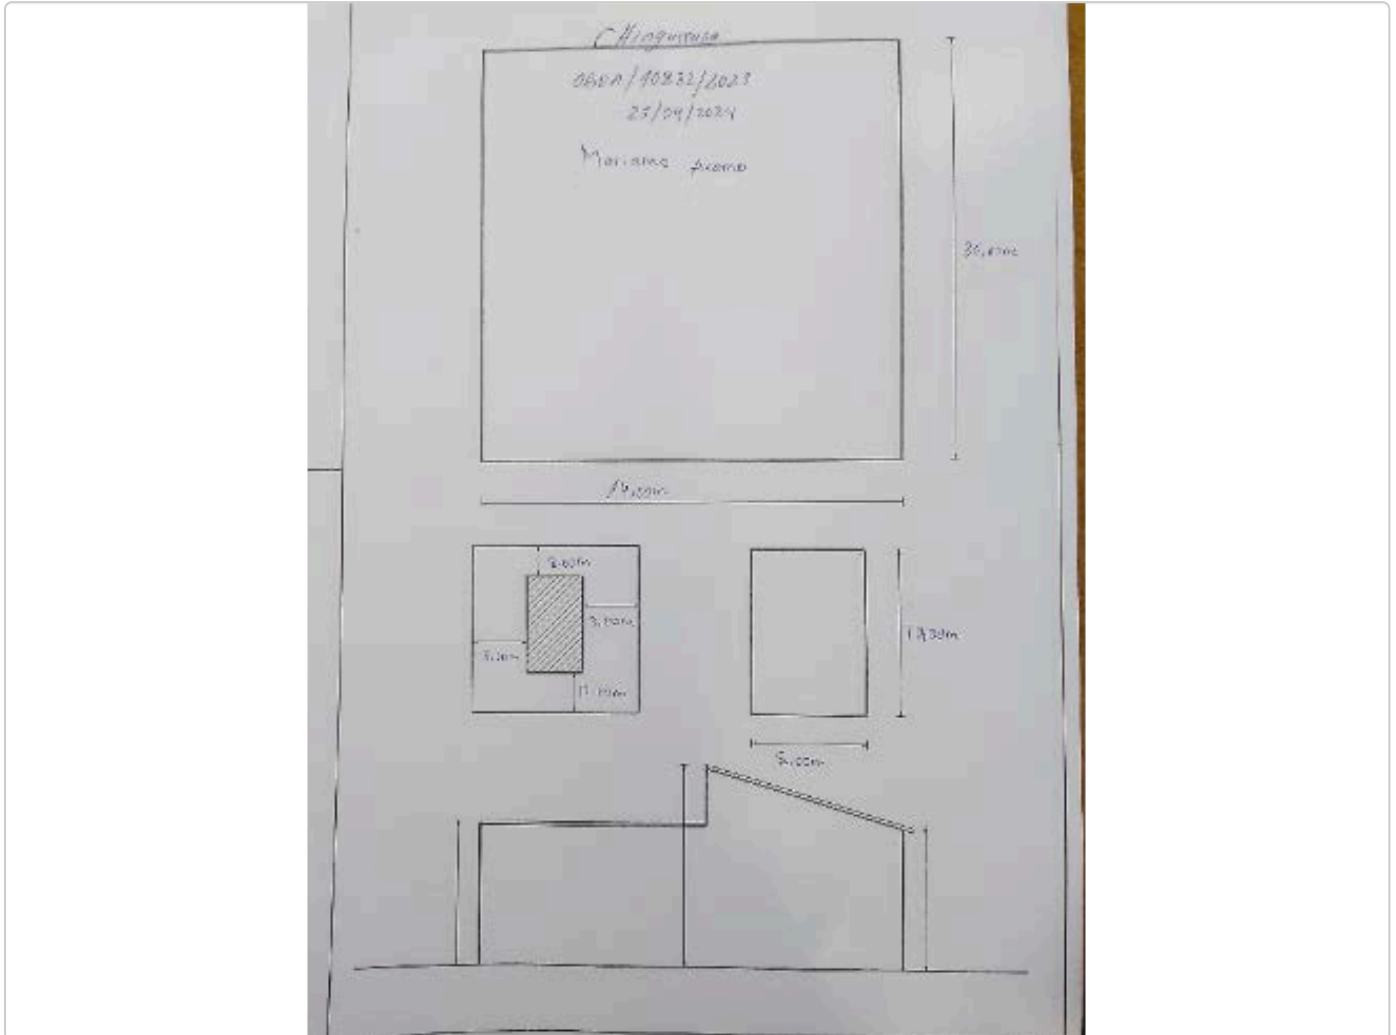
1714038449689.jpg

. Cobertura mista (IBR e Zinco), com problemas de infiltração.. Muitas chapas estão enferrujadas e com furos.
