Verificação de elegibilidade

CHINGUSSURA_397

OBRA/12375/2023

Chingussura

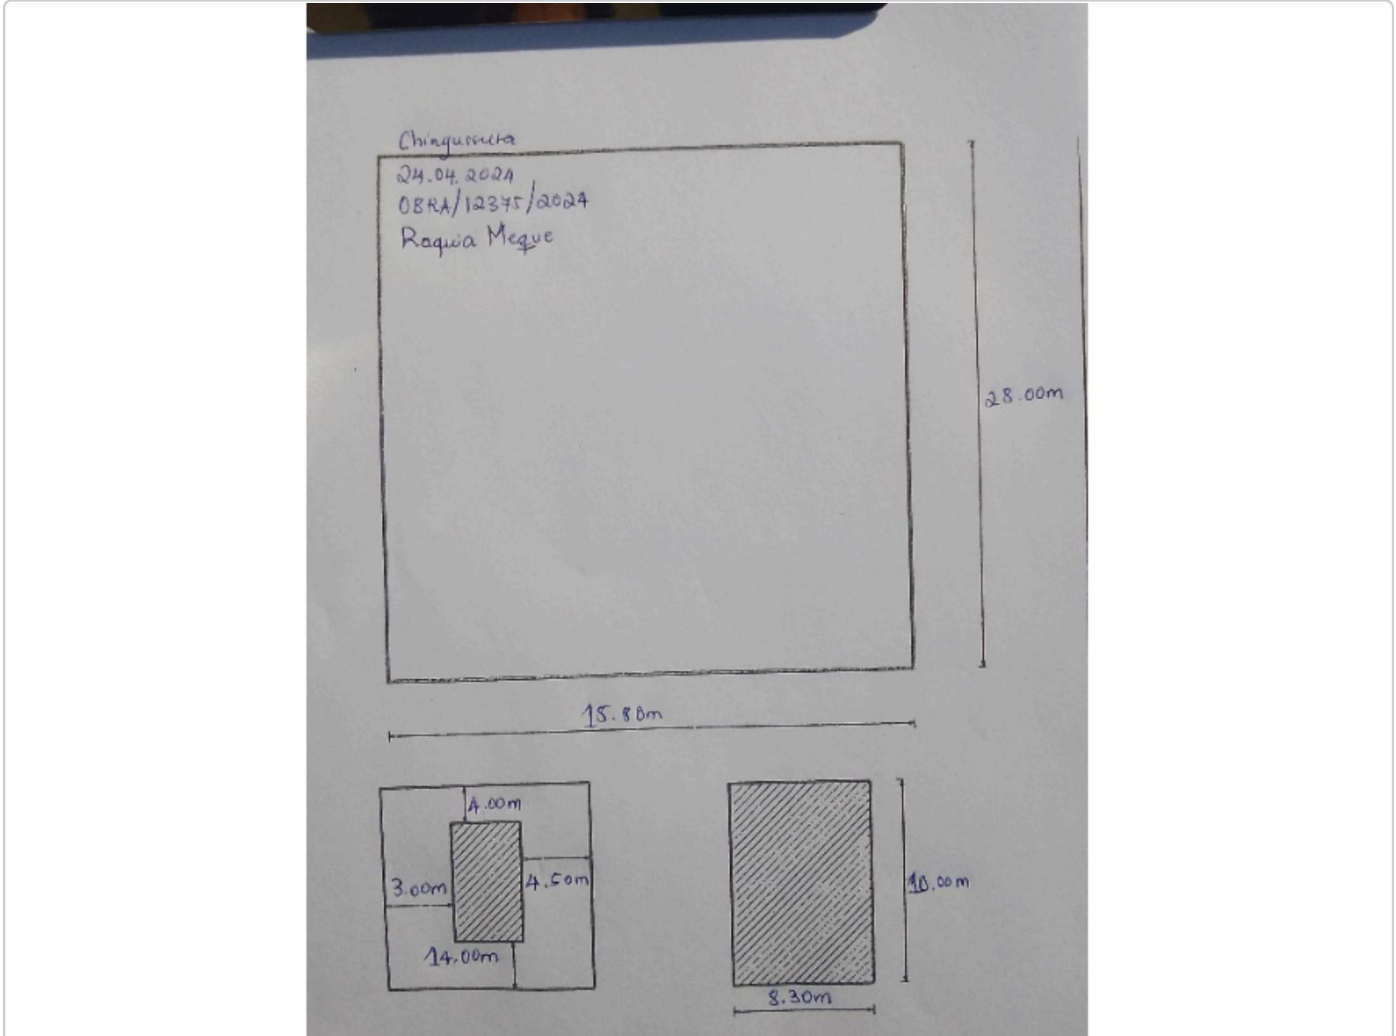
Fotos adicionais

. Casa de alvenaria, tipo 3. Chapas de zinco com infiltração.. A casa tem fissuras e rachas.
