Verificação de elegibilidade

CHINGUSSURA_239

OBRA/7808/2023

Chingussura

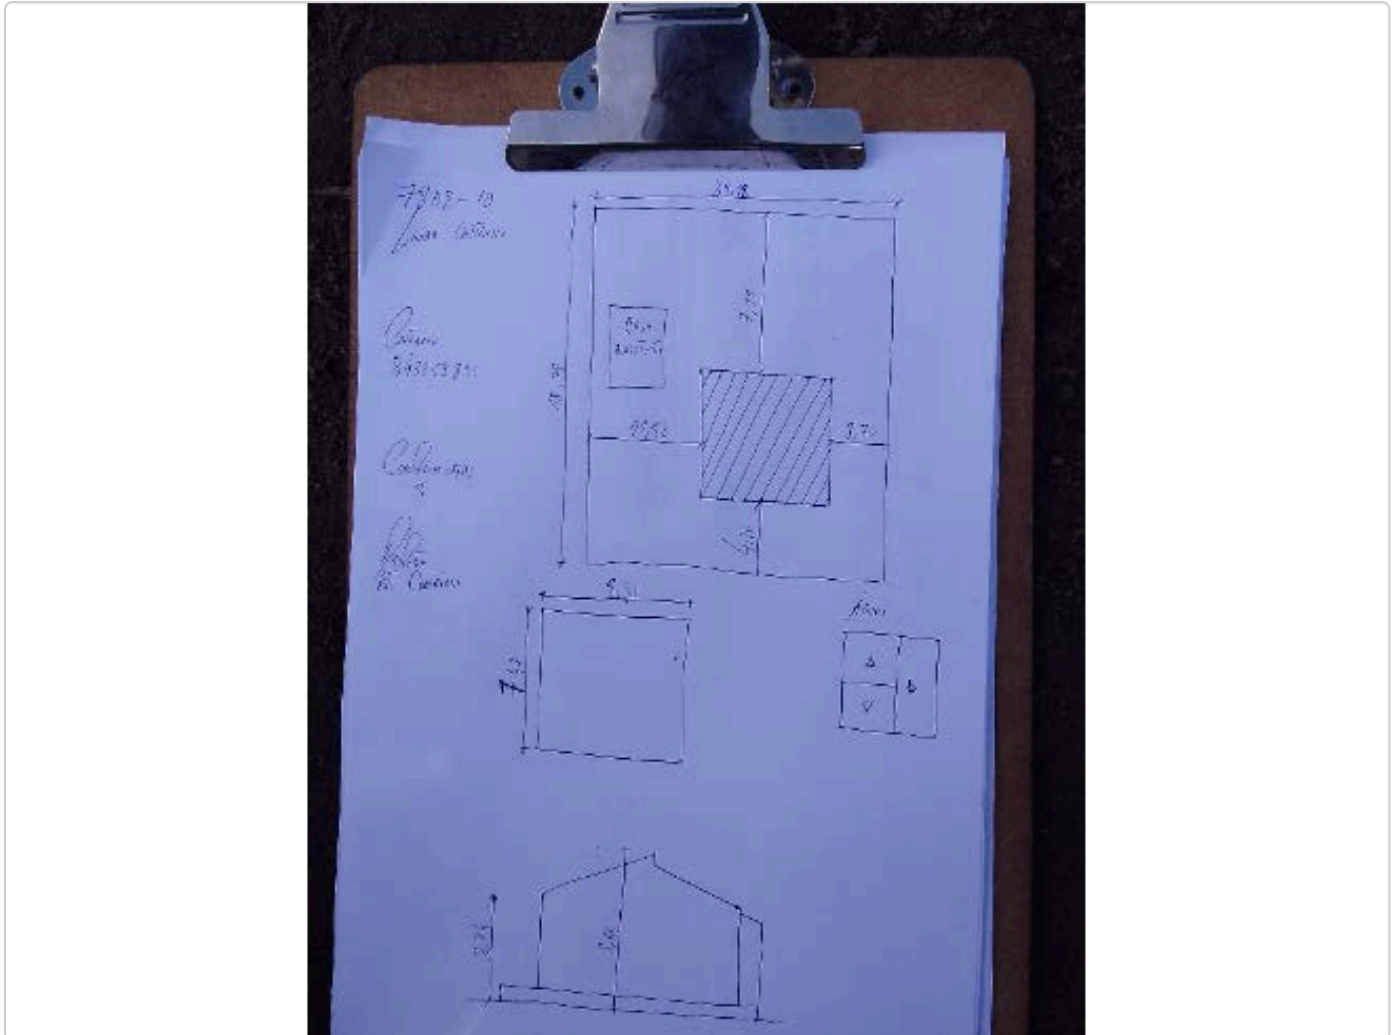
Fotos adicionais

A cobertura da casa é muito vulnerável devido a deficiente montagem, a casa sofre muita infiltração de água em tempos chuvosos. A Beneficiária dividiu a casa e uma parte arrendou.
