Verificação de elegibilidade

OBRA/7810/2023

Chingussura

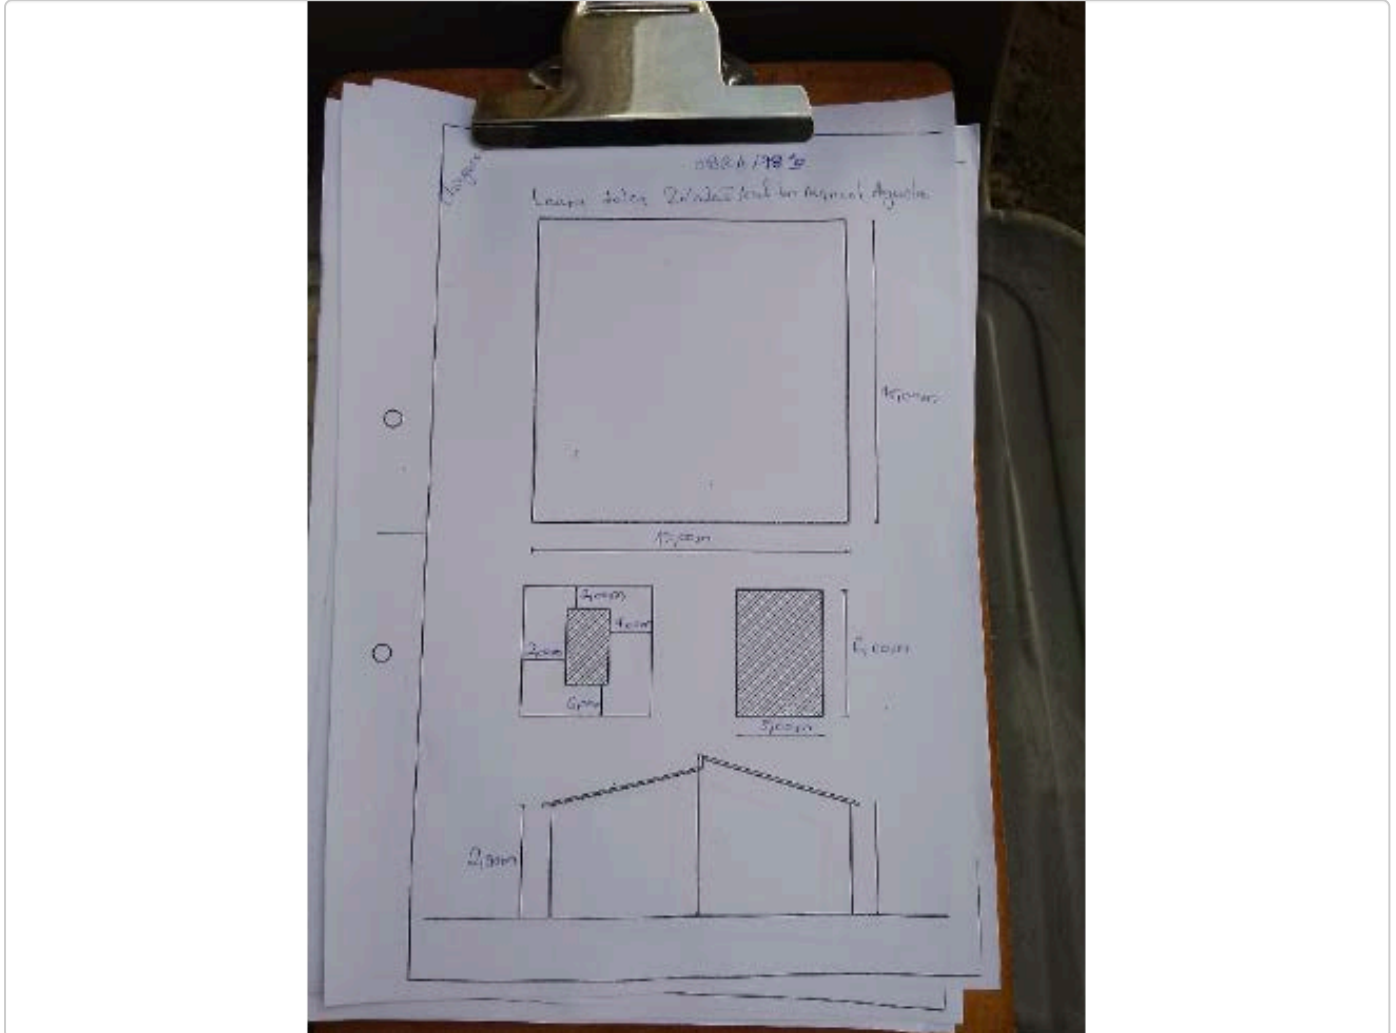
Fotos adicionais

Cobertura danificada,chapa de zinco, quando chove entra água dentro da casa,estaca danificada.
