Verificação de elegibilidade

CHINGUSSURA_182

OBRA/8070/2023

CHINGUSSURA

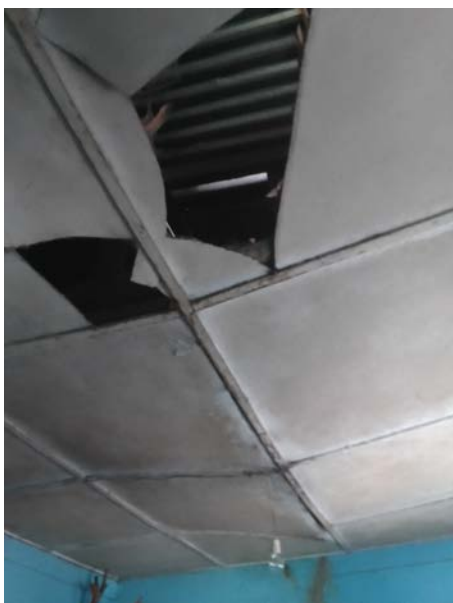
Outras fotos relevantes ou registo de dados não previstos verificados no terreno

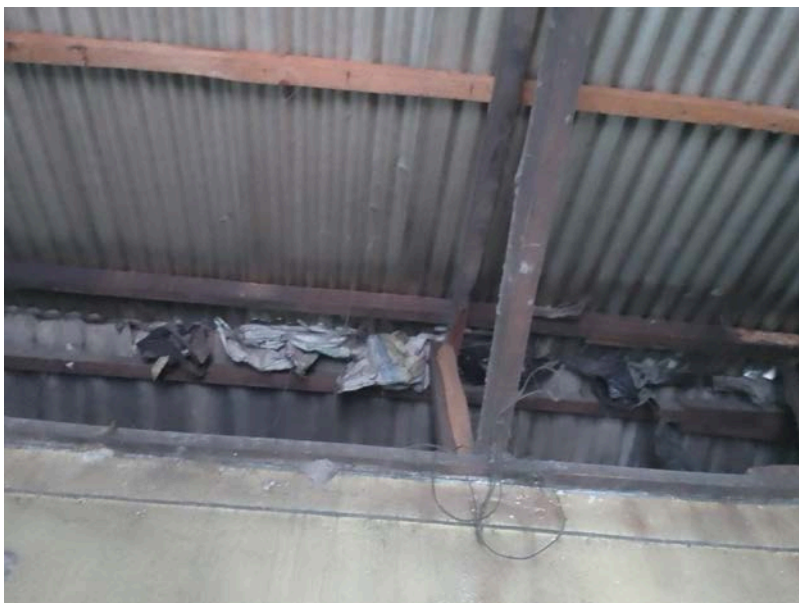
Outras fotos relevantes ou registo de dados não previstos verificados no terreno
