Verificação de elegibilidade

CHINGUSSURA_287

OBRA/9198/2023

Posto Administrativo Urbano 3 Urbano 5**Localidade** Alto da Manga Inhamizua Chingussura Matadouro Inhaconjo Vila Massane**Bairro**CHINGUSSURA

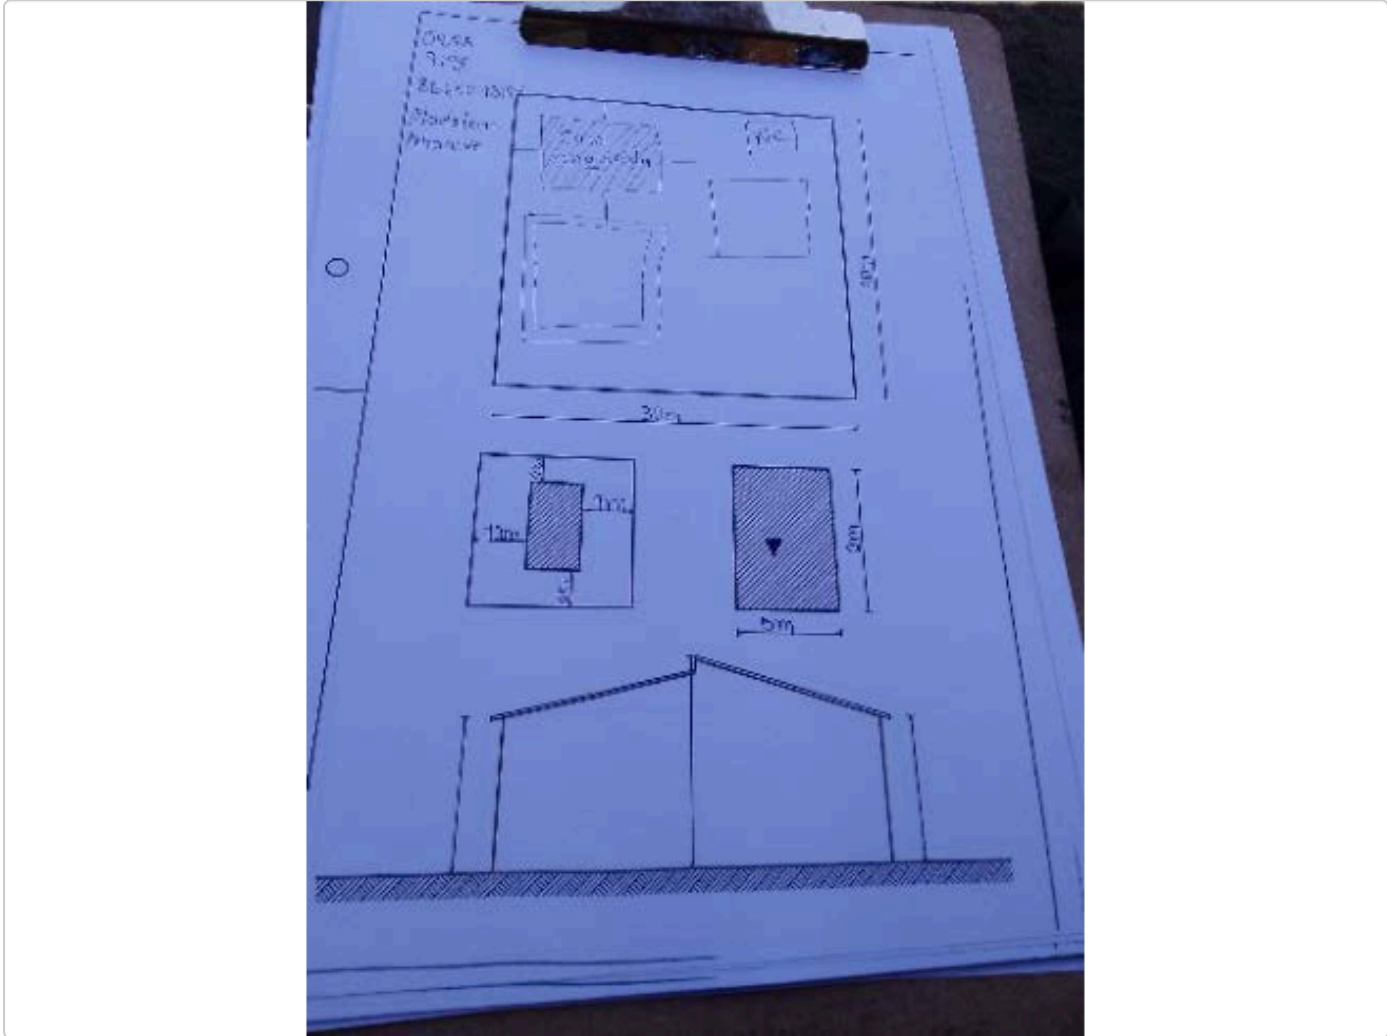
1714386869561.jpg

A casa é de paupique e tem danos estruturais e na cobertura
