Verificação de elegibilidade

CHIPANGARA_263

OBRA/11524/2023

Chipangara

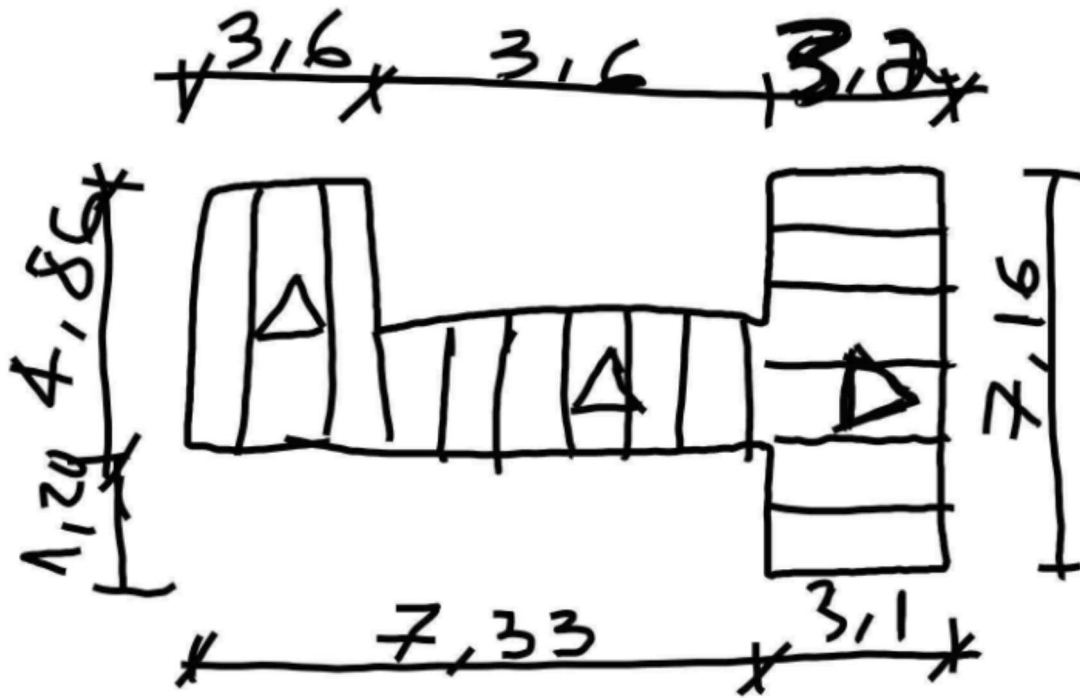
Sketches

CoordenadasLatitude: -19.8454Longitude:34.8618O Sr Morão Morão ja não se encontra em vida, desde 2021. Estando assim responsável pela casa a sra Emília Antonio Morão, esposa do malogrado. A representante da familia que foi entrevistada é menor, de 14anos de idade. Sendo quem fica responsável pela casa na ausência da sra Emília, sua tia.O espaço é comum, dai a não existência das dimensões do lote.
