Verificação de elegibilidade

CHIPANGARA_76

OBRA/3736/2023

Chipangara

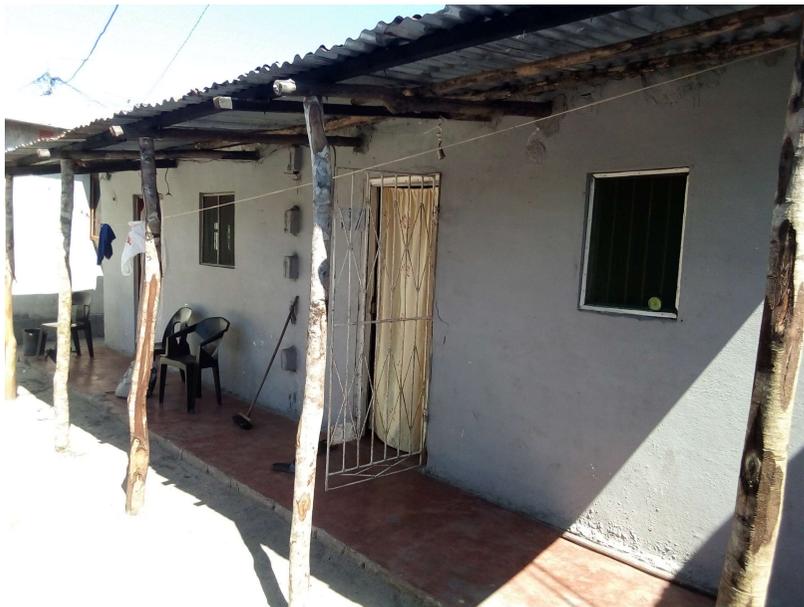
1710762120353.jpg

Habitação - Foto da esquina 1

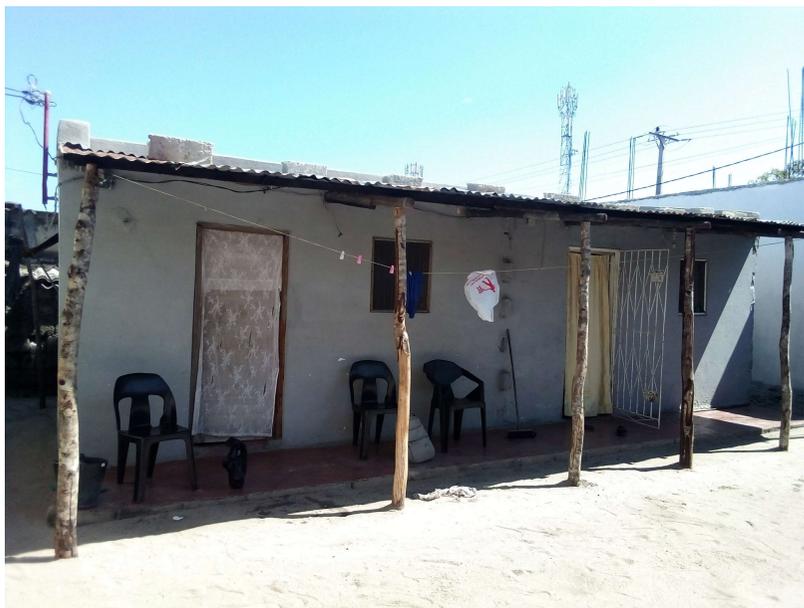
1710762144447.jpg

Habitação - Foto da esquina 2

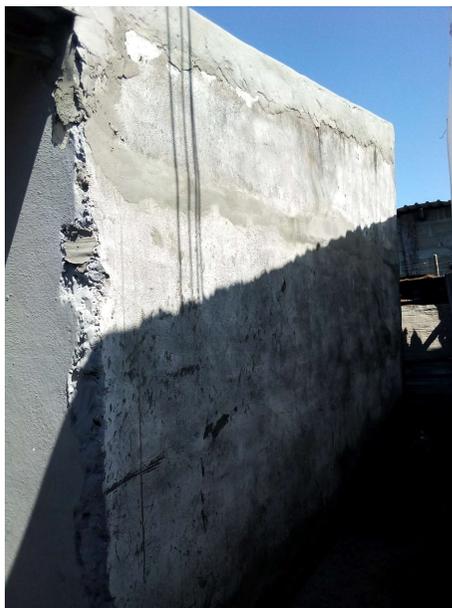
1710762170880.jpg

Habitação - Foto da esquina 3

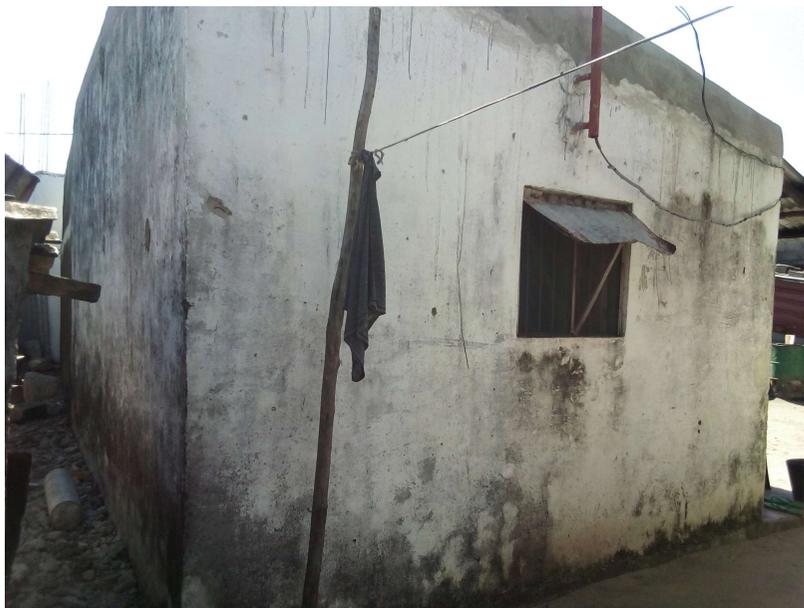
1710762197708.jpg

Habitação - Foto da esquina 4

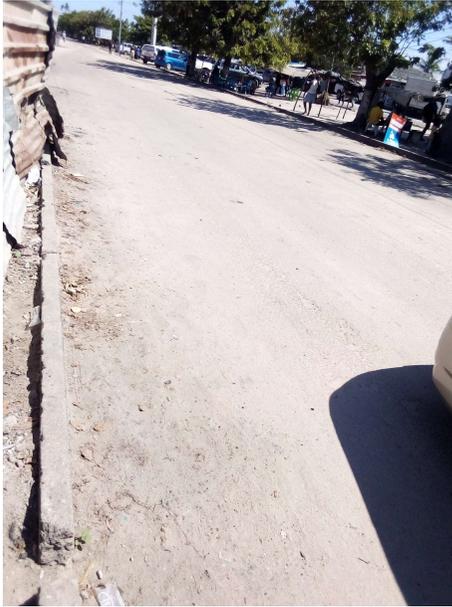
1710762270256.jpg

Lote - Foto do acesso

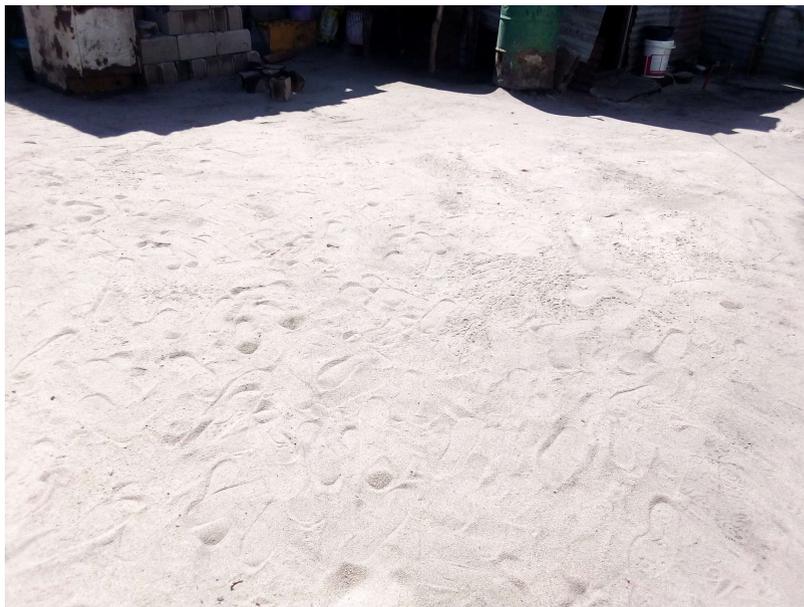
1710762228077.jpg

Foto do espaço livre para construção/armazém/preparação da obra

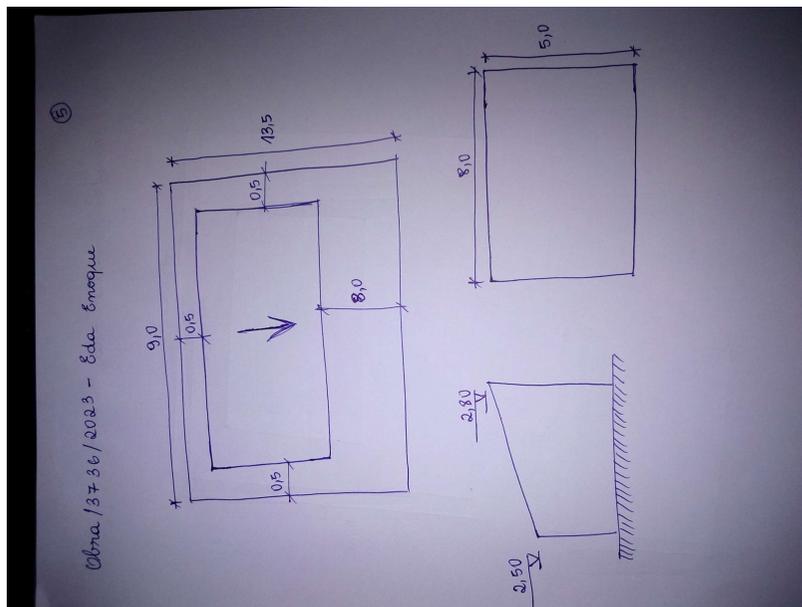
1710787357042.jpg

Outras fotos relevantes ou registo de dados não previstos verificados no terreno
