Verificação de elegibilidade

MARAZA_37

OBRA/1127/2023

Maraza

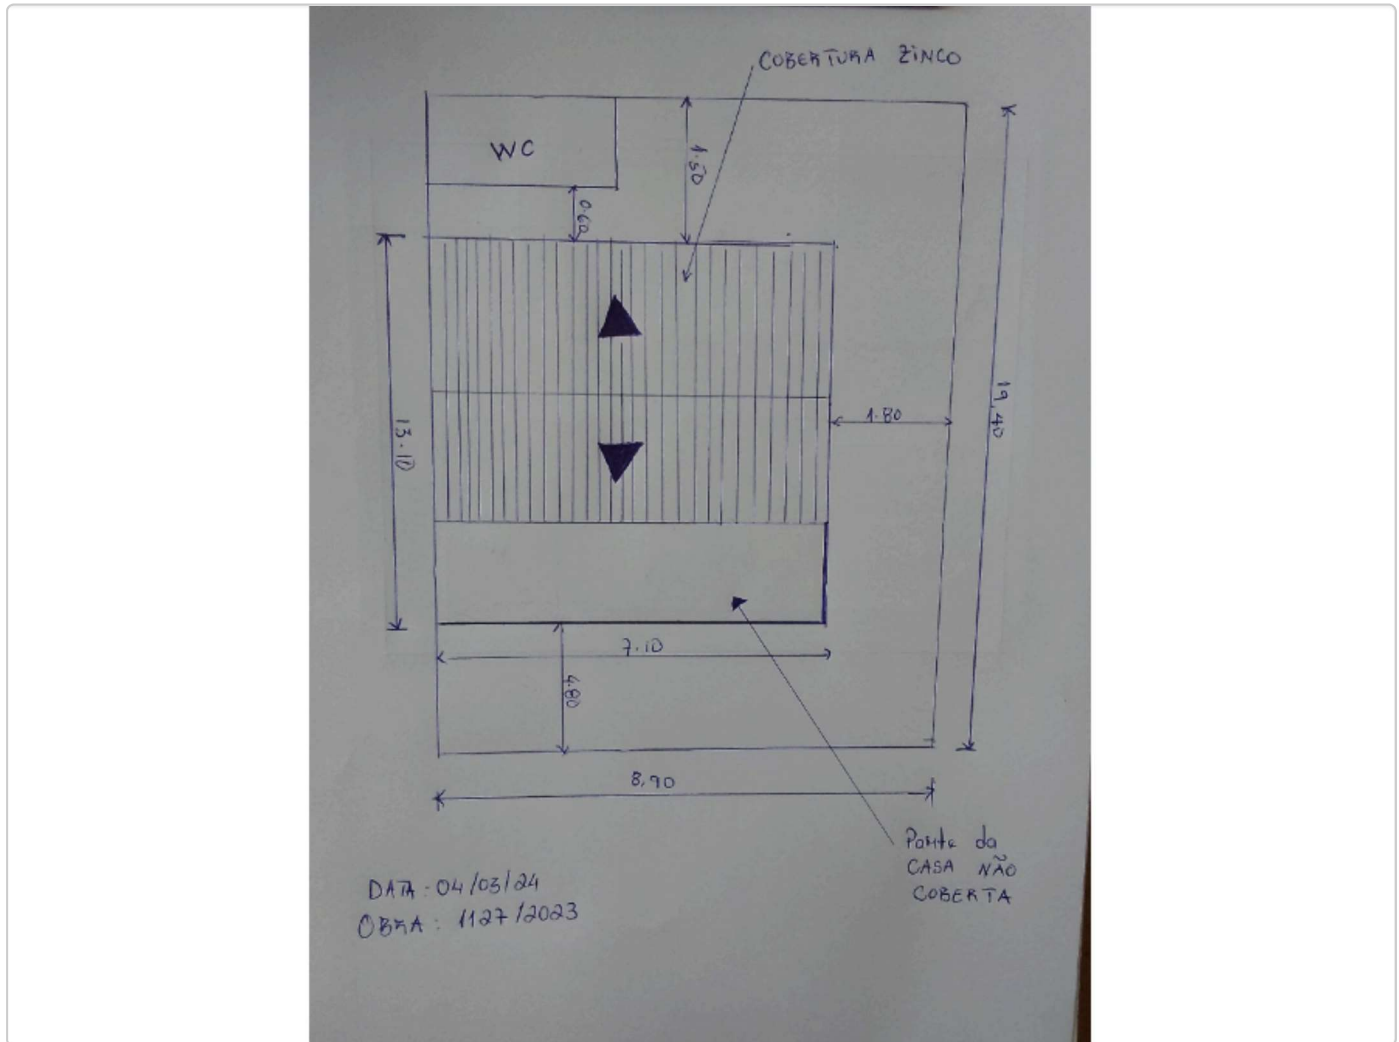
Fotos adicionais

A casa inquerida é de material convencionna, porem a estrutura de alvenaria não encontra se em bom estado pois as paredes sofrem infiltração, a Estrutura de cobertura e cobertura tambem não apresenta nenhuma condição resiliente permitindo a infiltração de água em épocas Chuvosas.
