Verificação de elegibilidade

MUNHAVA CENTRAL_196

OBRA/9533/2023

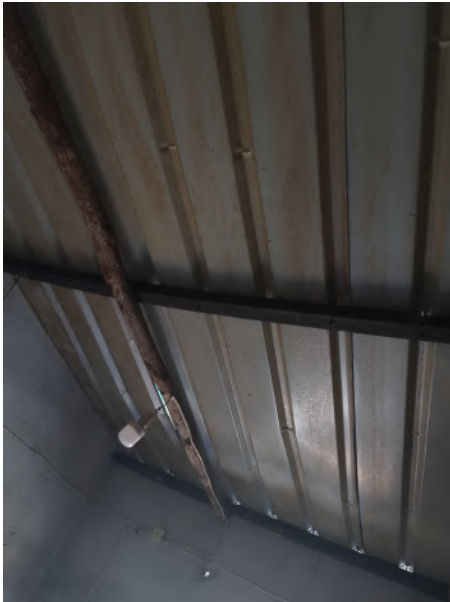
1

Outras fotos relevantes ou registo de dados não previstos verificados no terreno

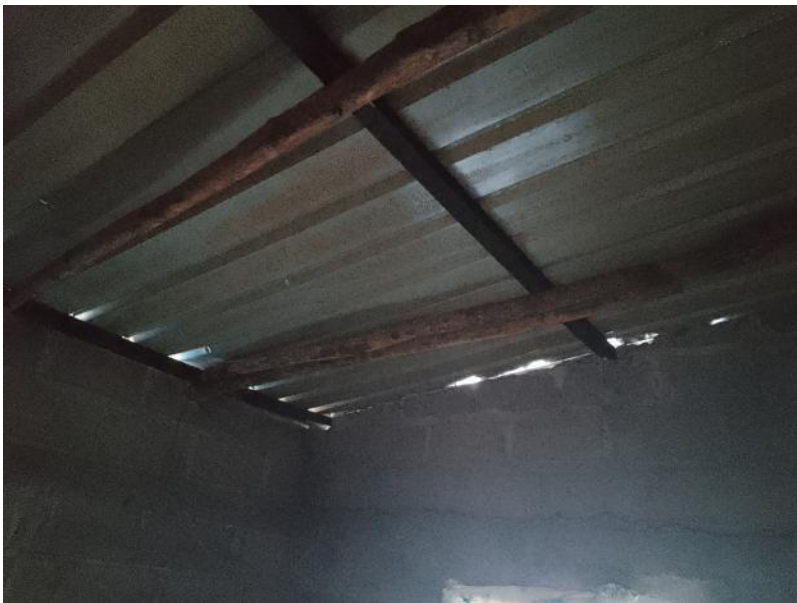
2

Outras fotos relevantes ou registo de dados não previstos verificados no terreno
