Verificação de elegibilidade

MUNHAVA CENTRAL_273

OBRA/13728/2023

Munhava Central

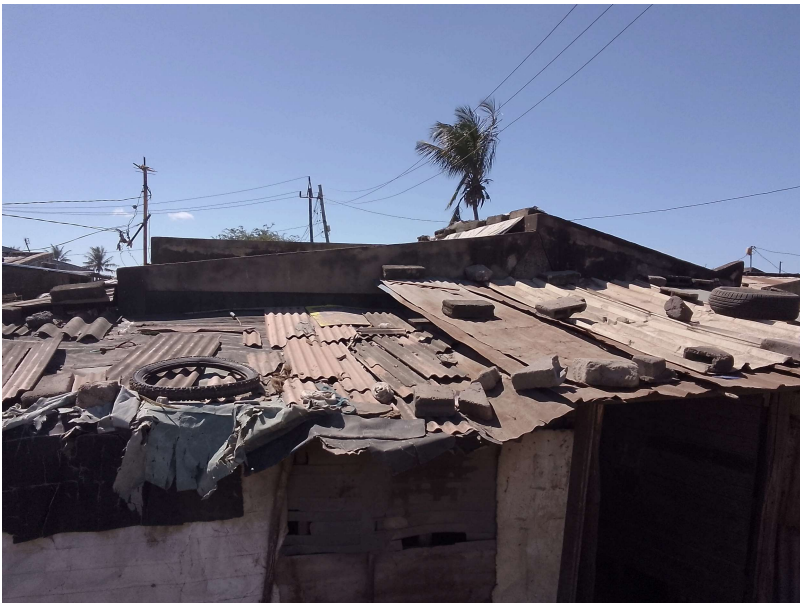
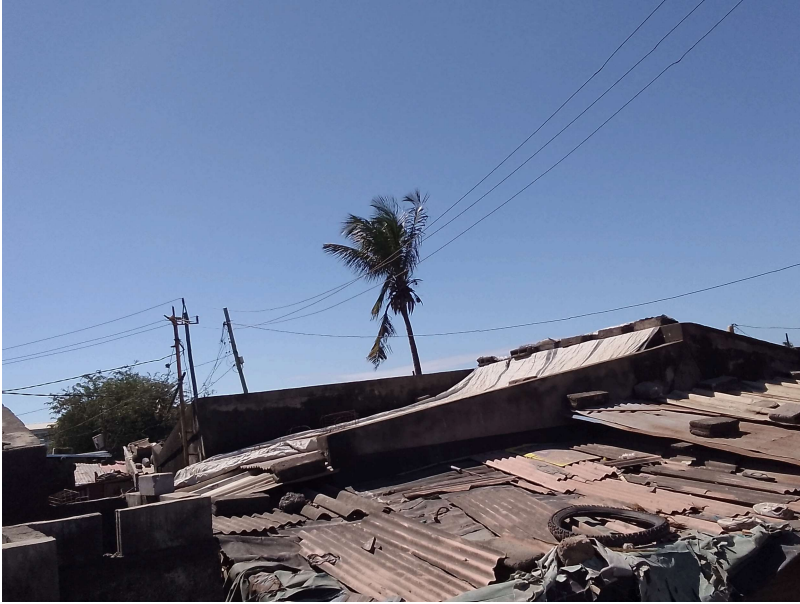
O lote está super construído com capoeiras de galinha e pato, a cobertura é muito antiga e está danificada e como reforço os beneficiários usaram lonas para estancar a infiltração.
