Verificação de elegibilidade

MUNHAVA CENTRAL_279

OBRA/14130/2023

Manhava Central

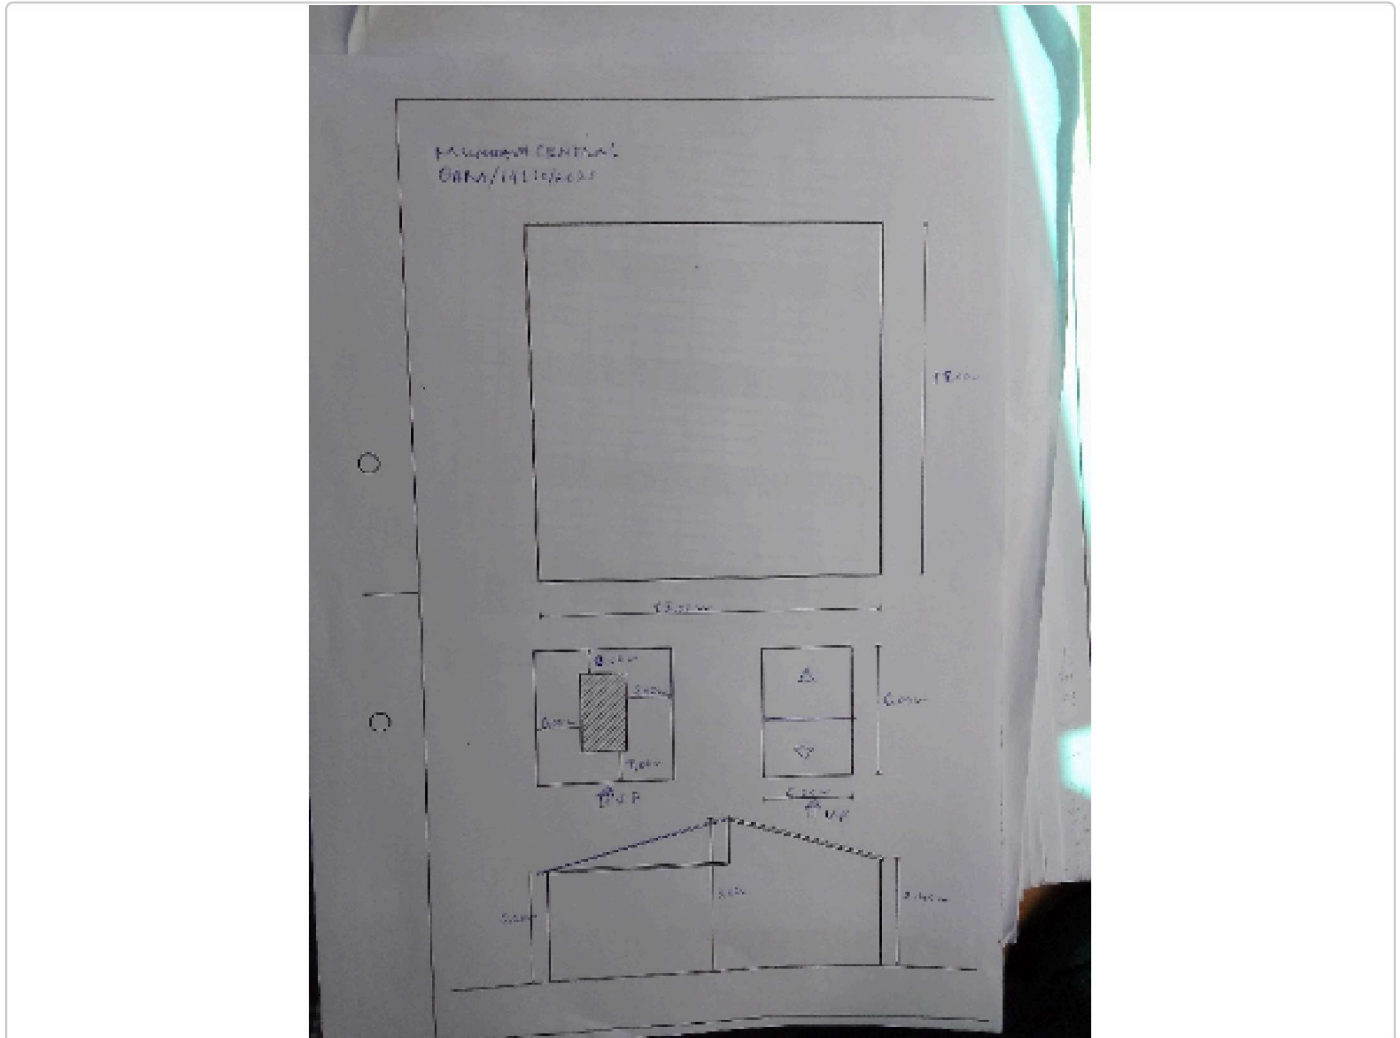
Fotos adicionais

A casa da Beneficiária é feita de material convencional, algumas fissuras mas facilmente pode ser resolvido. Assim sendo propomos a atribuição do pacote de cobertura convencional.
