# Verificação de elegibilidade

MANANGA\_263

OBRA/10571/2023

Mananga

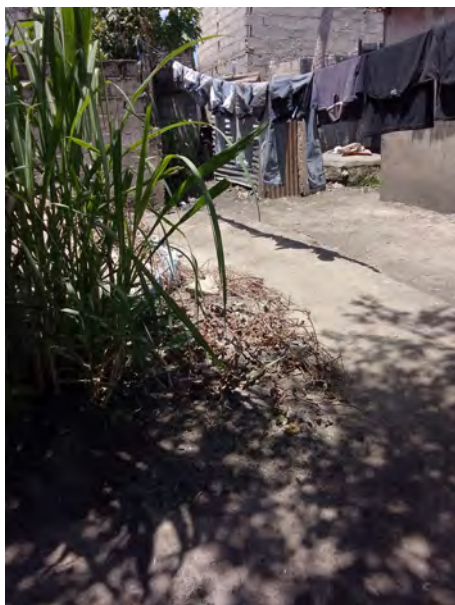
**Lote - Foto do acesso**

A casa encontra-se num lote bastante congestionado e sem acesso facial
