Verificação de elegibilidade

OBRA/296/2023

Albertina José Vilanculos

Manga Mascarenhas

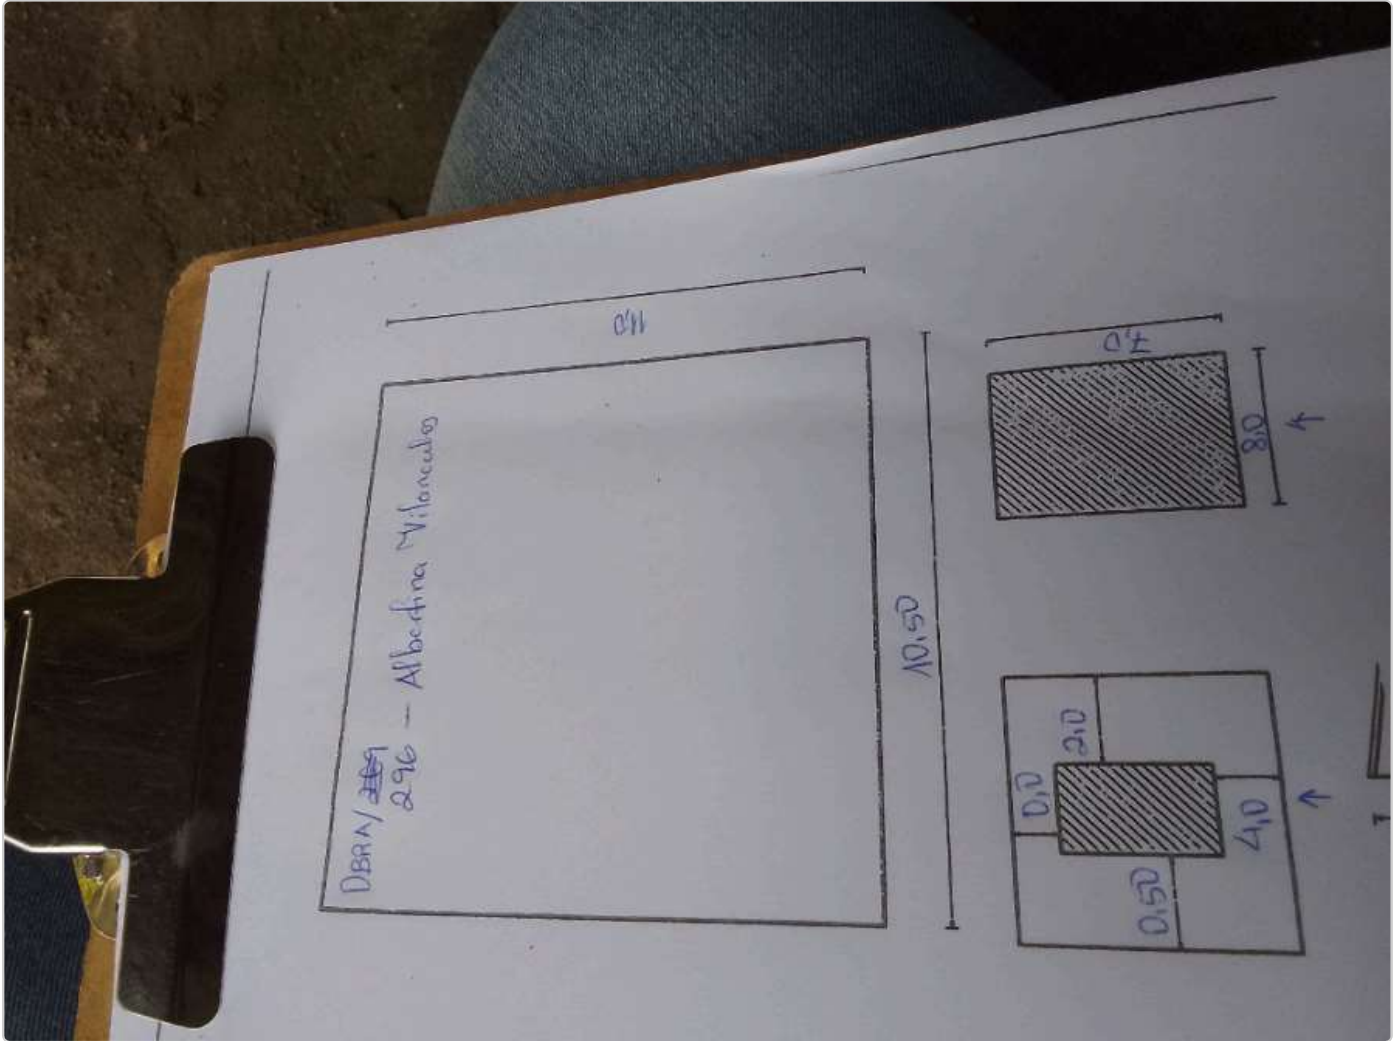
Fotos adicionais

A beneficiária conseguiu recuperar uma parte da casa porém a cobertura ainda é de chapas de zinco e mesma sofre infiltrações no tempo chuvoso.
