Verificação de elegibilidade

Obra Nº

OBRA/336/2023

Anija Zalimba esposa do falecido beneficiário Alberto Nhandonga

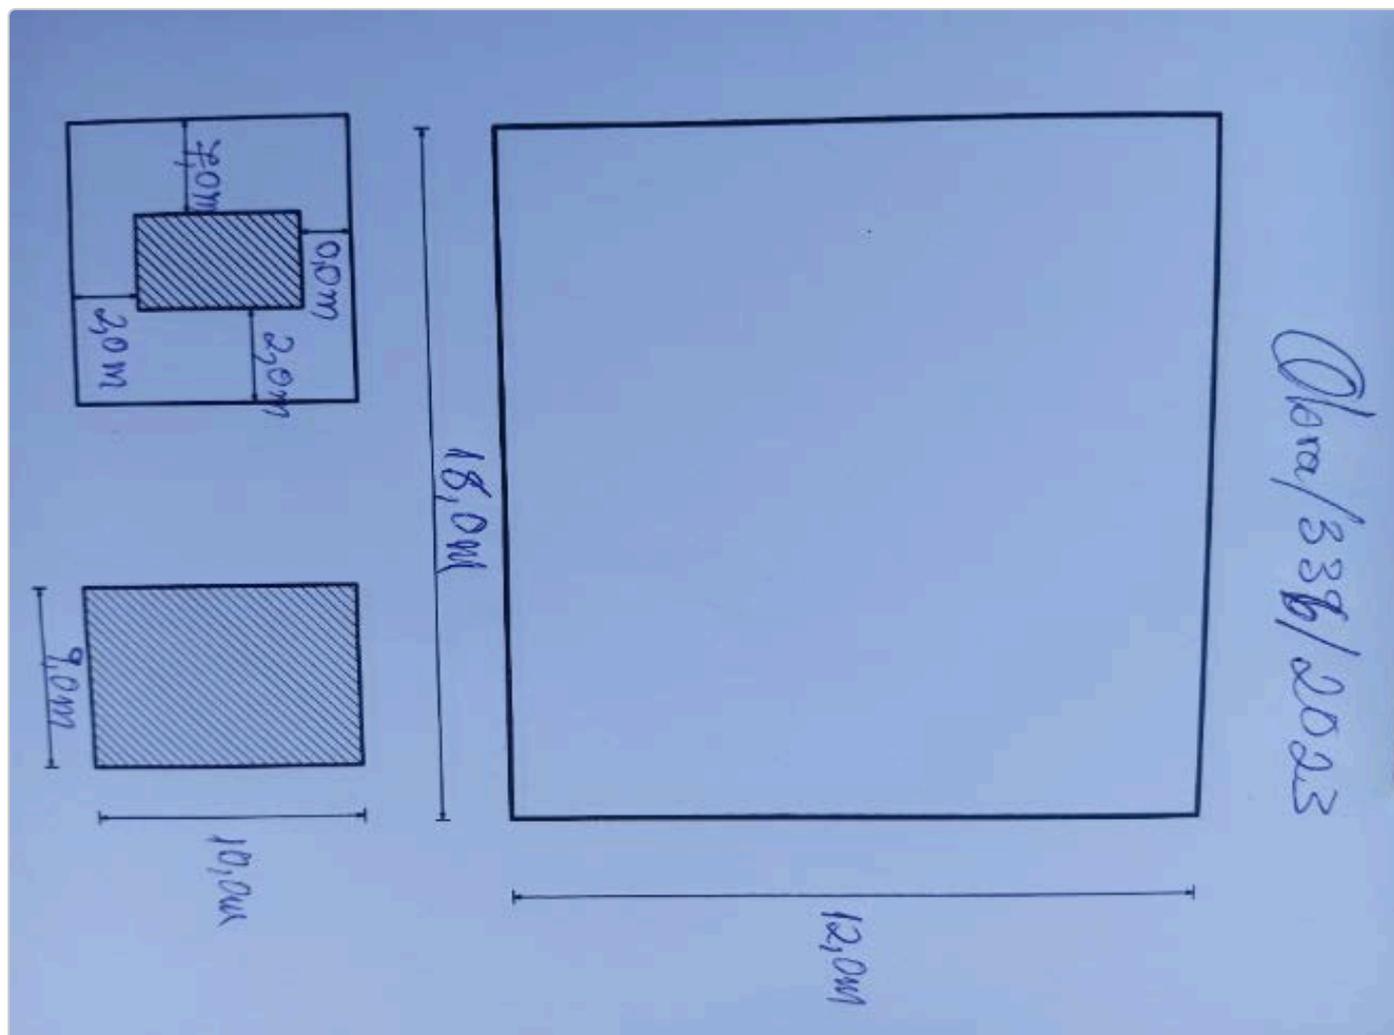
Fotos adicionais

A casa apesar de ter cobertura em IBR, apresenta danos significativos que resulta na infiltração das águas da precipitação.As estrutura (laje da varanda) se encontra em estado de fadiga.No caso de sua aprovação, não haverá demolição, apenas remoção da cobertura.
