# Verificação de elegibilidade

MANGA\_MAS\_56

OBRA/1733/2023

Manga Mascarenhas

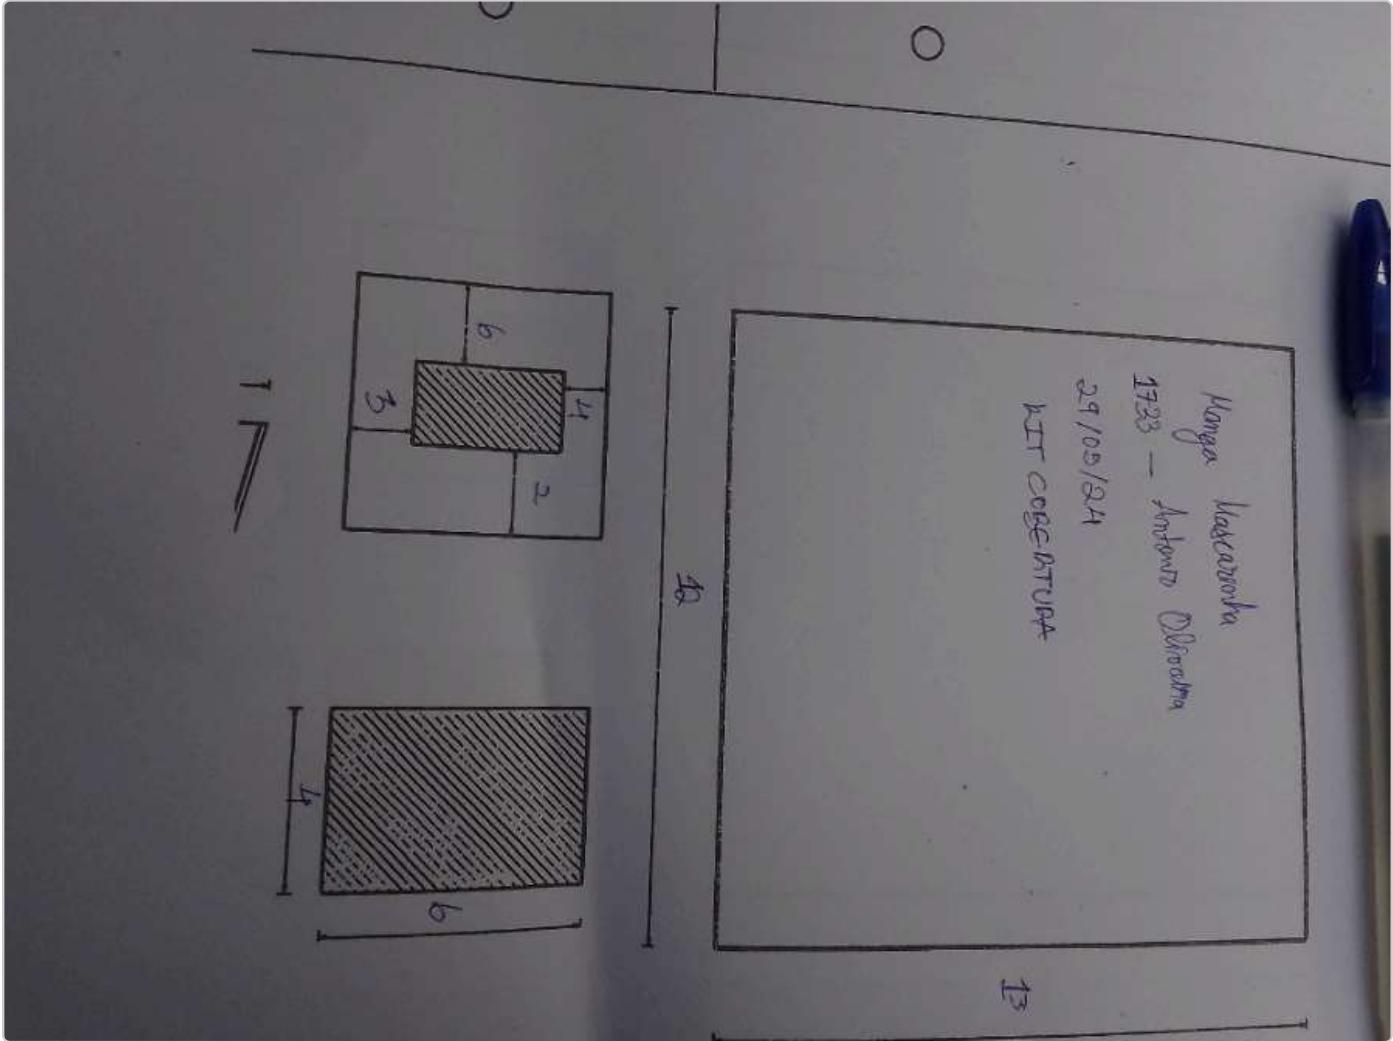
A residência que se encontrava antes era de material não convencional (lona) passado tempo o beneficiário conseguiu construir uma casa de material convencional mas mesmo assim a residência não se encontra em ótimas condições, seja estrutural assim como a área da cobertura que é uma mistura de zinco, IBR e Lona que durante a época chuvosa permite a entrada de água na residência.
