Verificação de elegibilidade

OBRA/841/2023

Ndunda

Fotos da Habitação

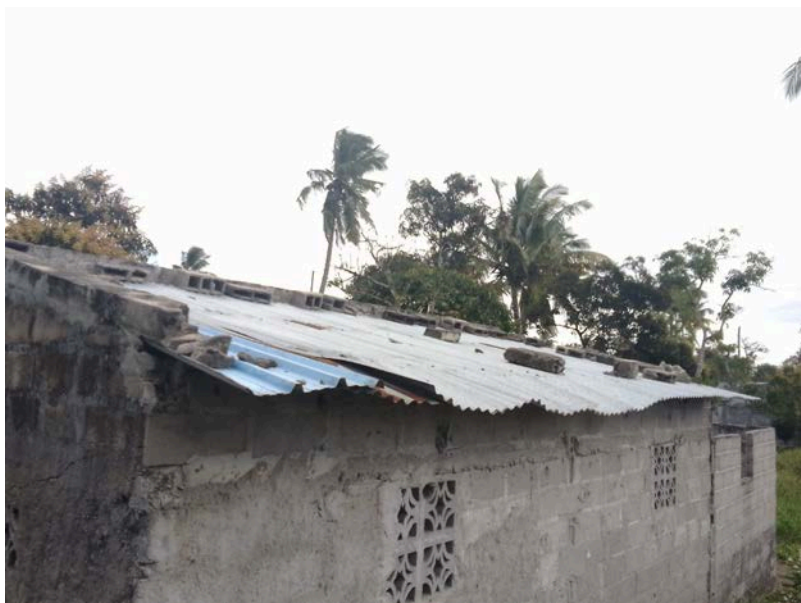
Outras fotos relevantes ou registo de dados não previstos verificados no terreno

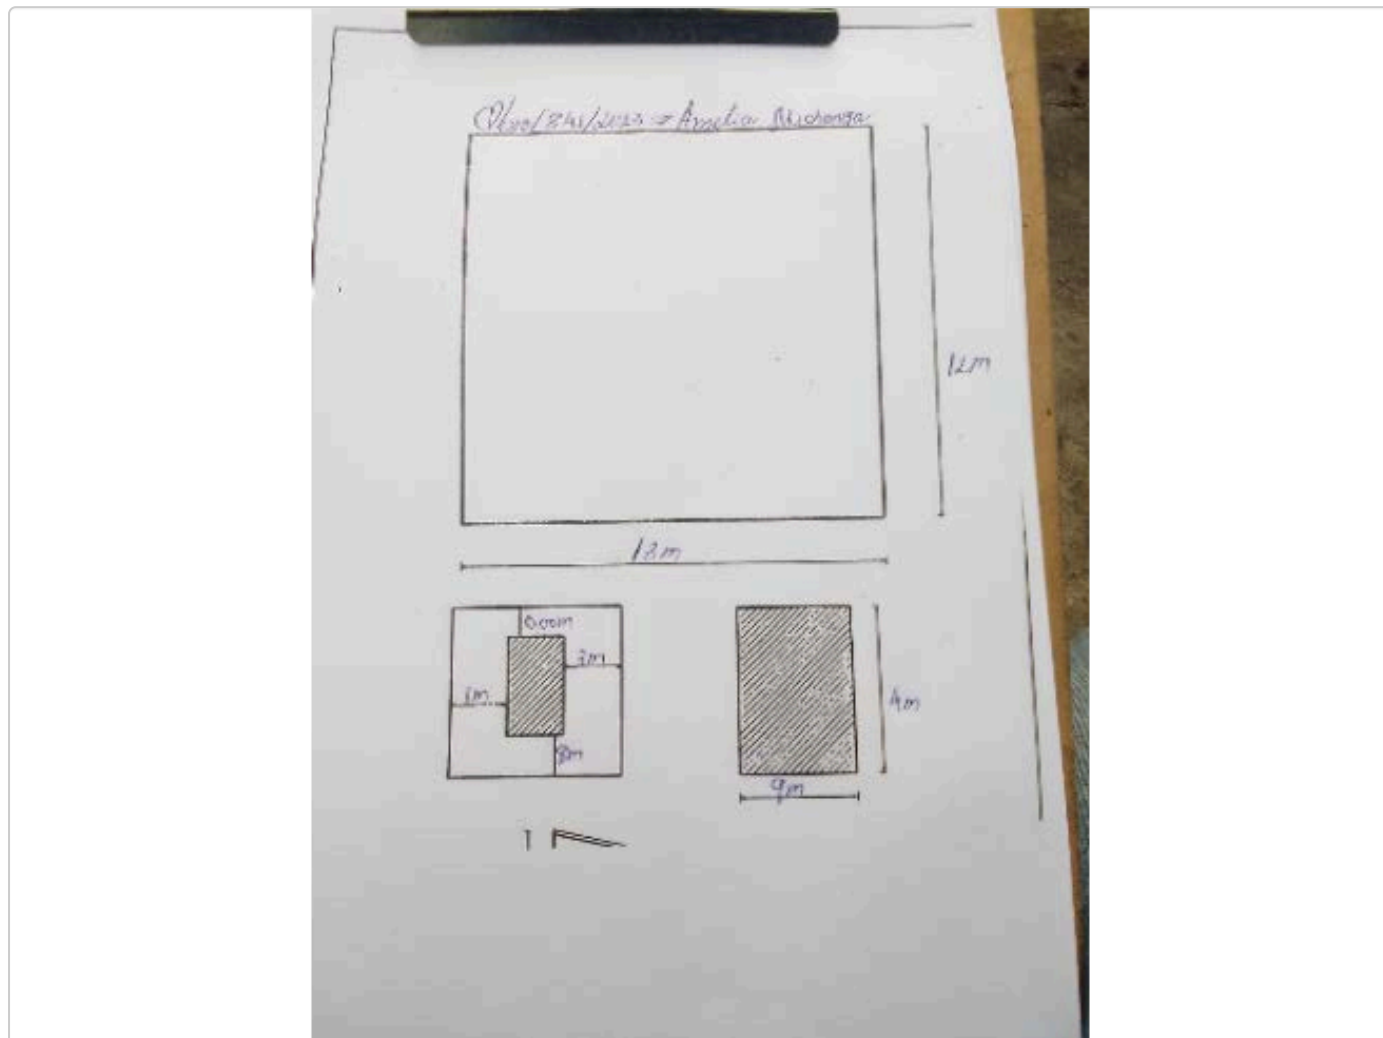
Fotos adicionais

Há uma parte da casa que ainda não foi terminada.A cobertura é de zinco.A casa sofre de infiltração devido as chapas que estão furadas.
