# Verificação de elegibilidade

OBRA/12982/2023

Rosa Massiquine

Vila Massane

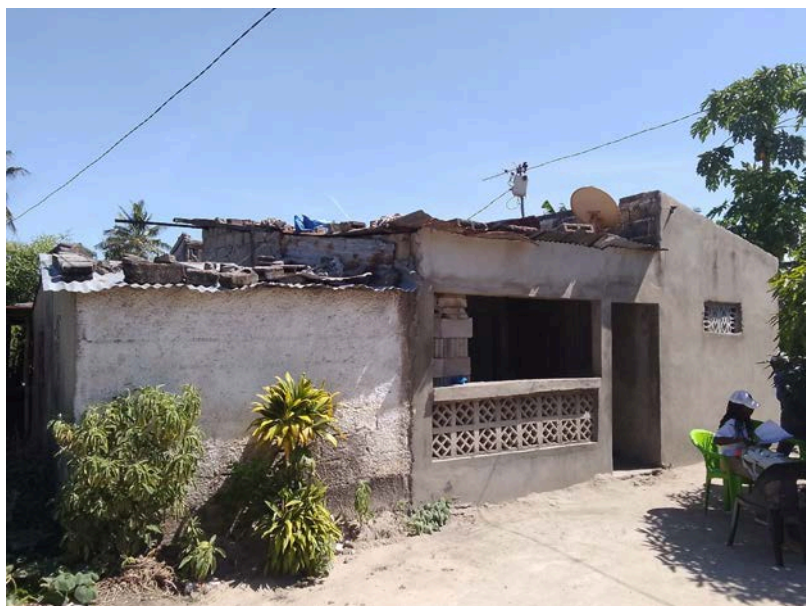
1710416832827.jpg

### Habitação - Foto da esquina 1

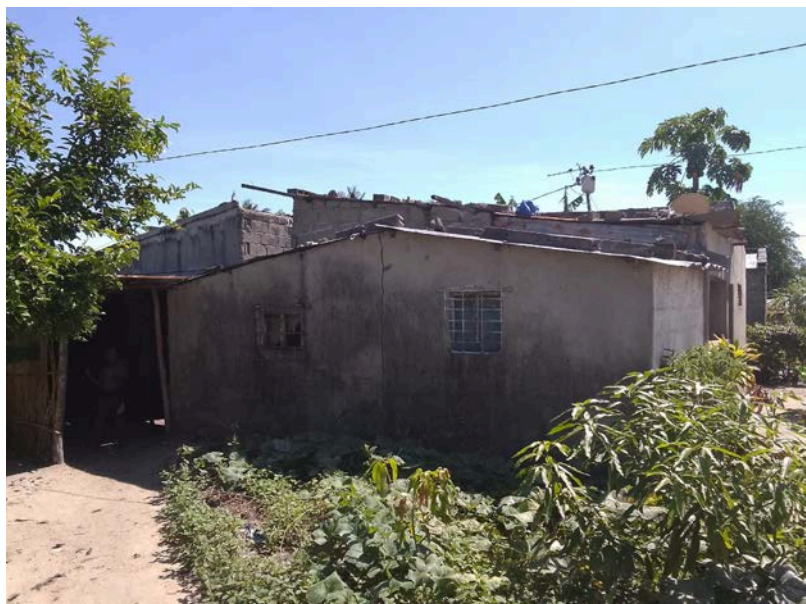
1710416844570.jpg

### Habitação - Foto da esquina 2

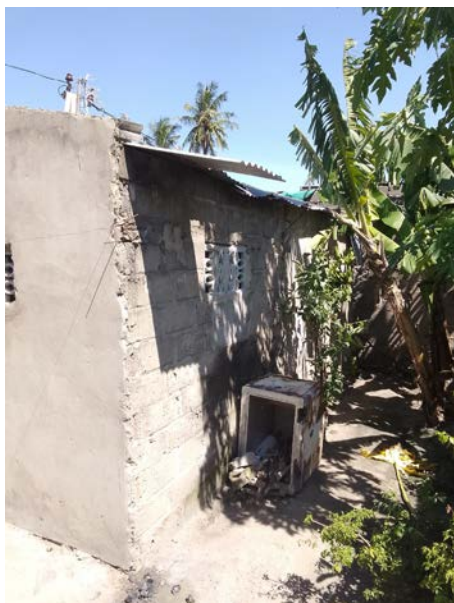
1710416919834.jpg

### Habitação - Foto da esquina 3

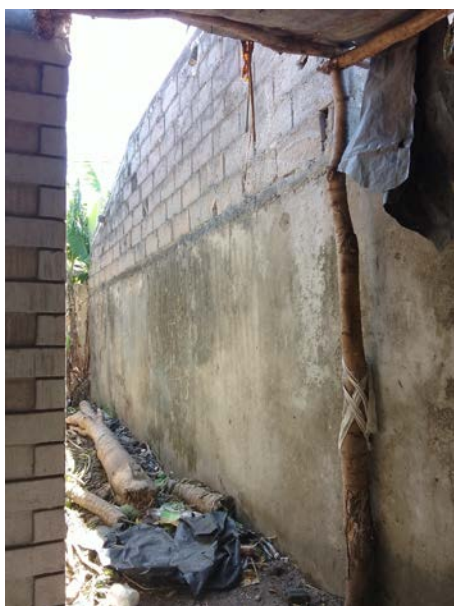
1710416861733.jpg

### Habitação - Foto da esquina 4

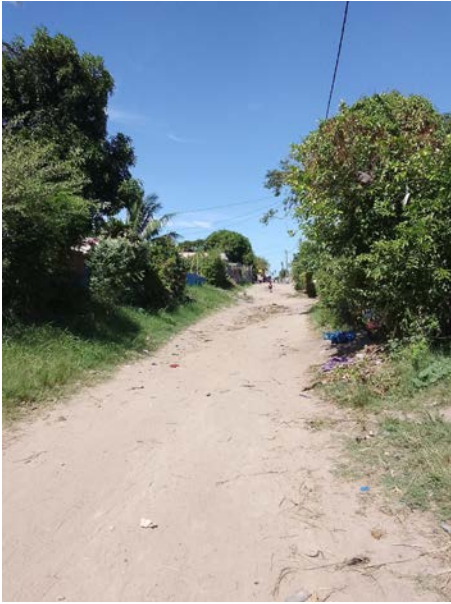
1710416886931.jpg

### Lote - Foto do acesso

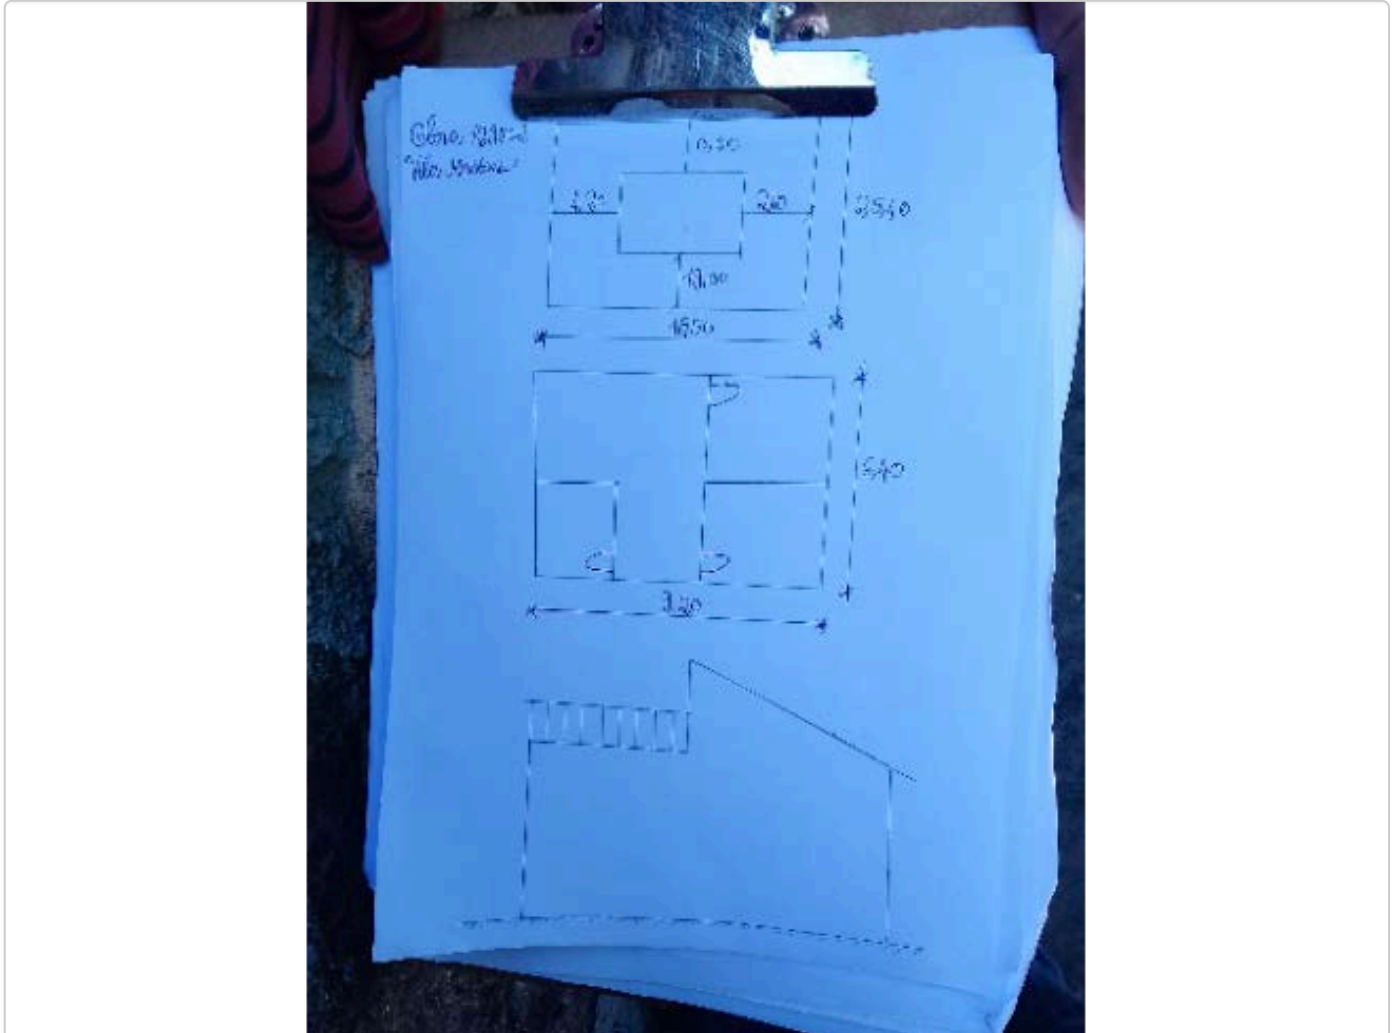
1710417721287.jpg

Na habitação constatou-se a existência de lintel (viga geral) e inexistência de pilares. Os únicos pilares existentes na habitação estão localizados na área da varanda. As estruturas das asnas são mistas onde de um lado tem barrotes e do outro lado estacas. A cobertura é feita de chapas de zinco e estas estão em péssimas condições de utilização.
