Verificação de elegibilidade

OBRA/12911/2023

Sofala

INHACONJO

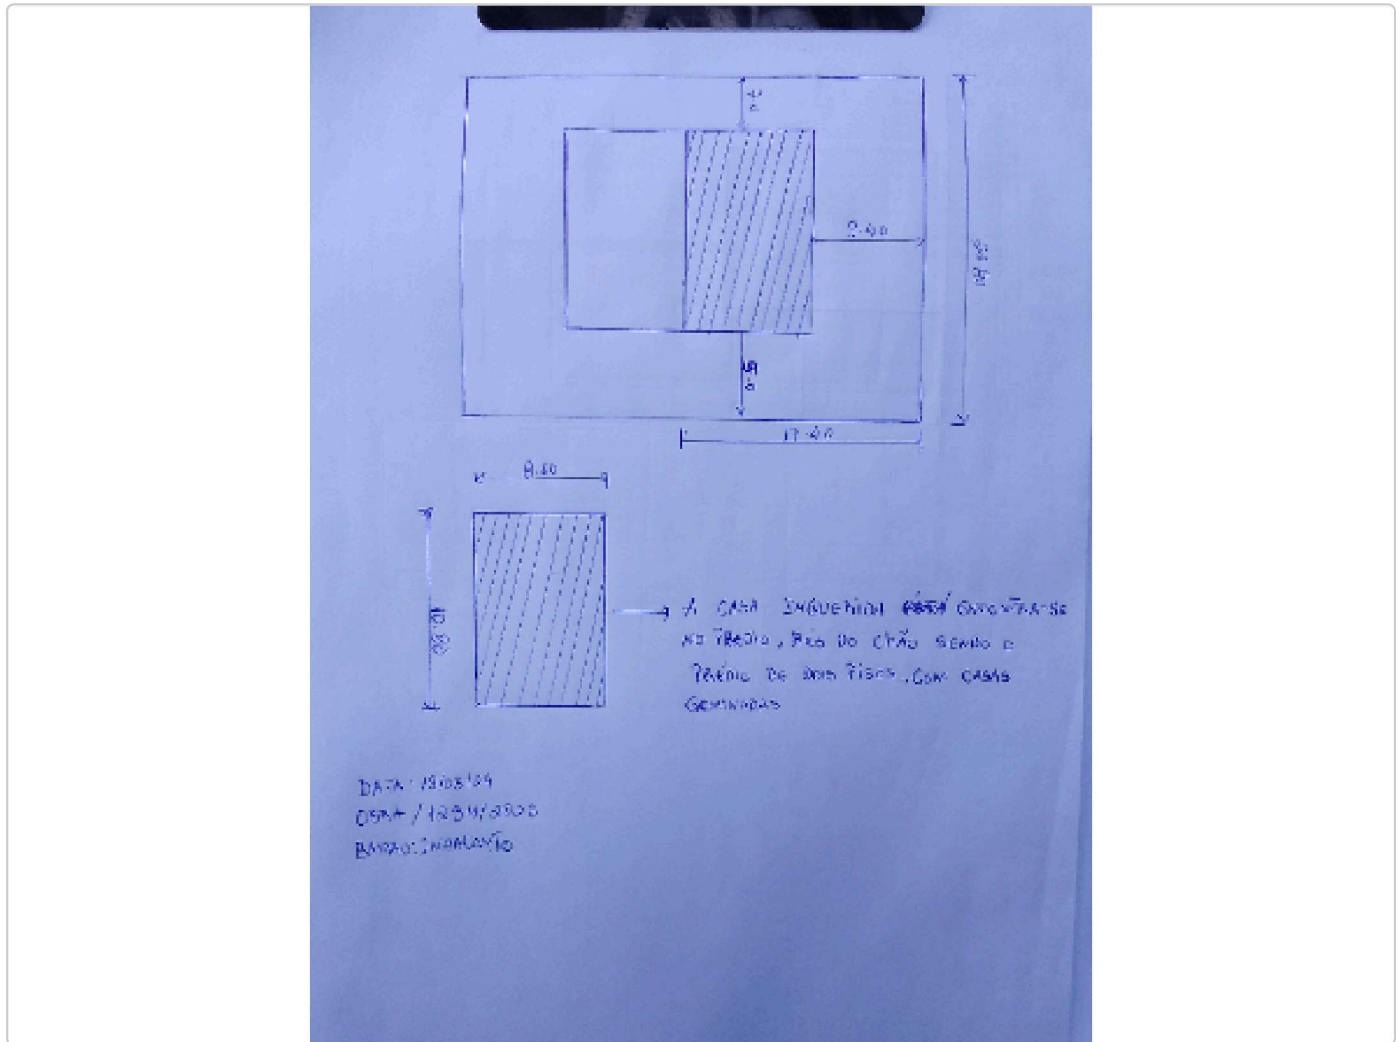
Fotos adicionais

A Casa inquerida é de material convencional. Obedece Todo processo de resiliência we dada como recuperada.
