Verificação de elegibilidade

NHANGAO_147

OBRA/10930/2023

Nhangau

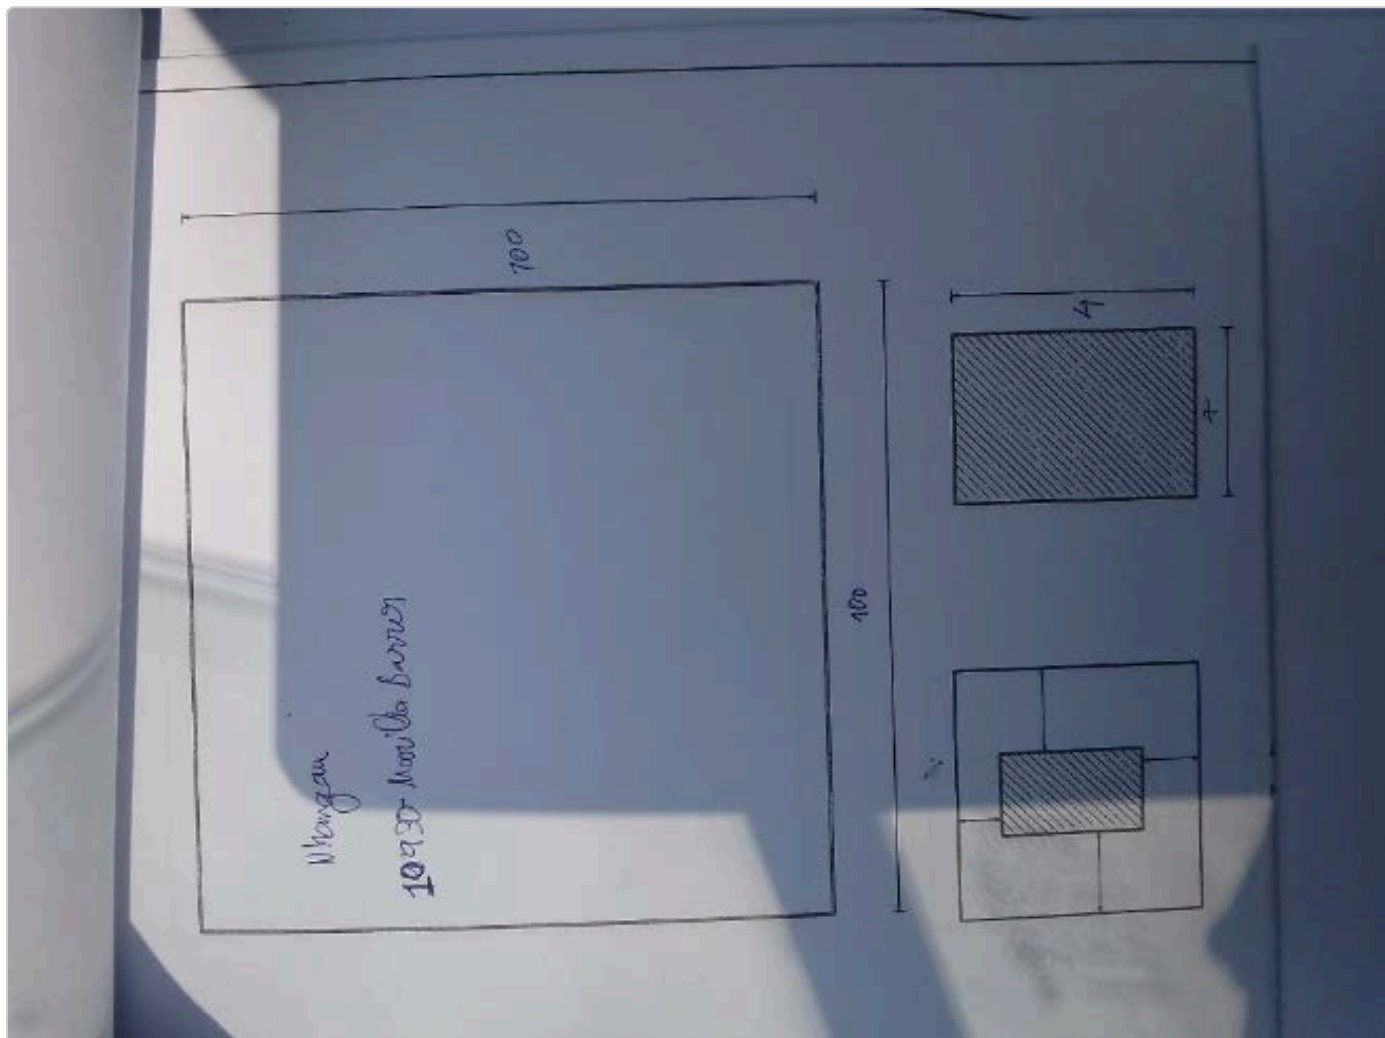
Fotos adicionais

A parte estrutural da residência aparentemente se encontra em bom estado tendo ela uma e outra fissura que não afetam a parte estrutural e a cobertura está em boas condições excepto pela má montagem da mesma.KIT COBERTURA
