Verificação de elegibilidade

INHAMIZUA_4

OBRA/189/2023

Inhamizua

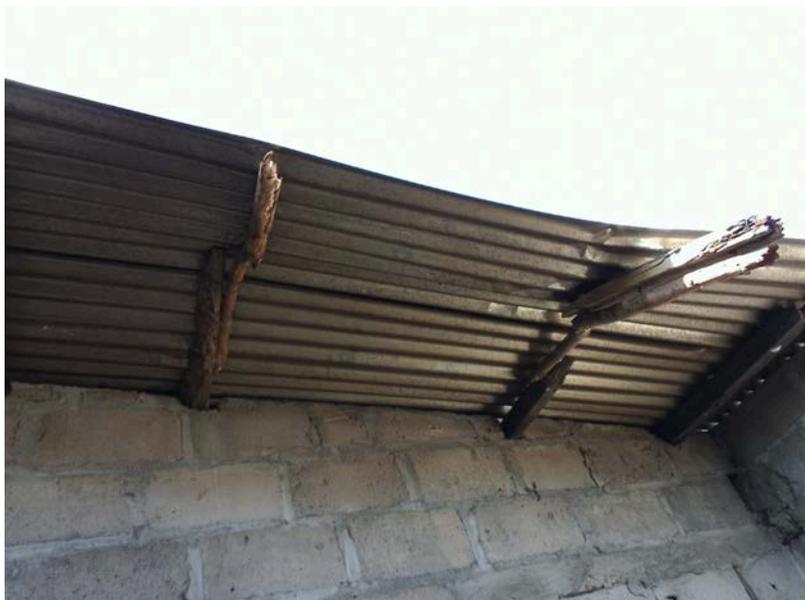
1

Outras fotos relevantes ou registo de dados não previstos verificados no terreno

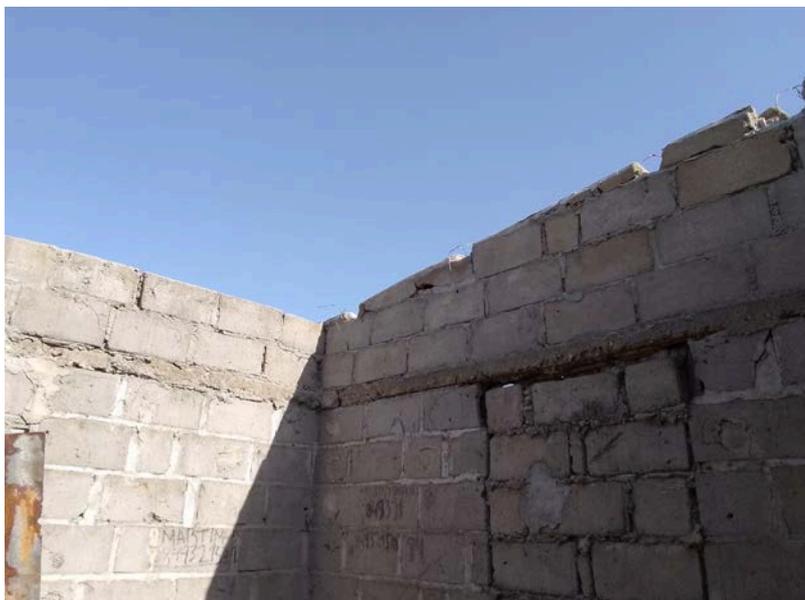
2

Outras fotos relevantes ou registo de dados não previstos verificados no terreno
