Verificação de elegibilidade

INHAMIZUA_142

OBRA/3451/2023

Inhanizua

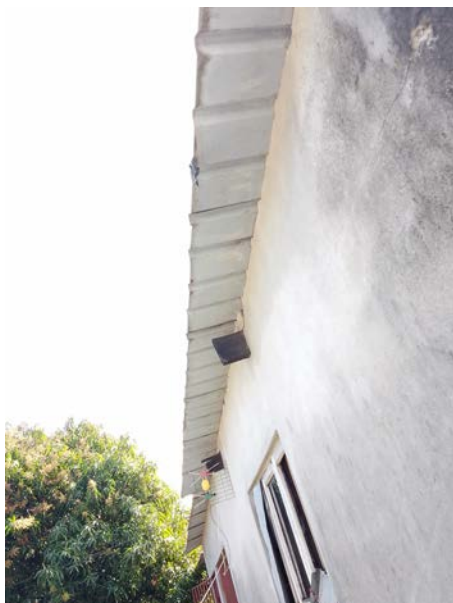
Outras fotos relevantes ou registo de dados não previstos verificados no terreno
