Verificação de elegibilidade

INHAMIZUA_218

OBRA/5223/2023

Inhamizua

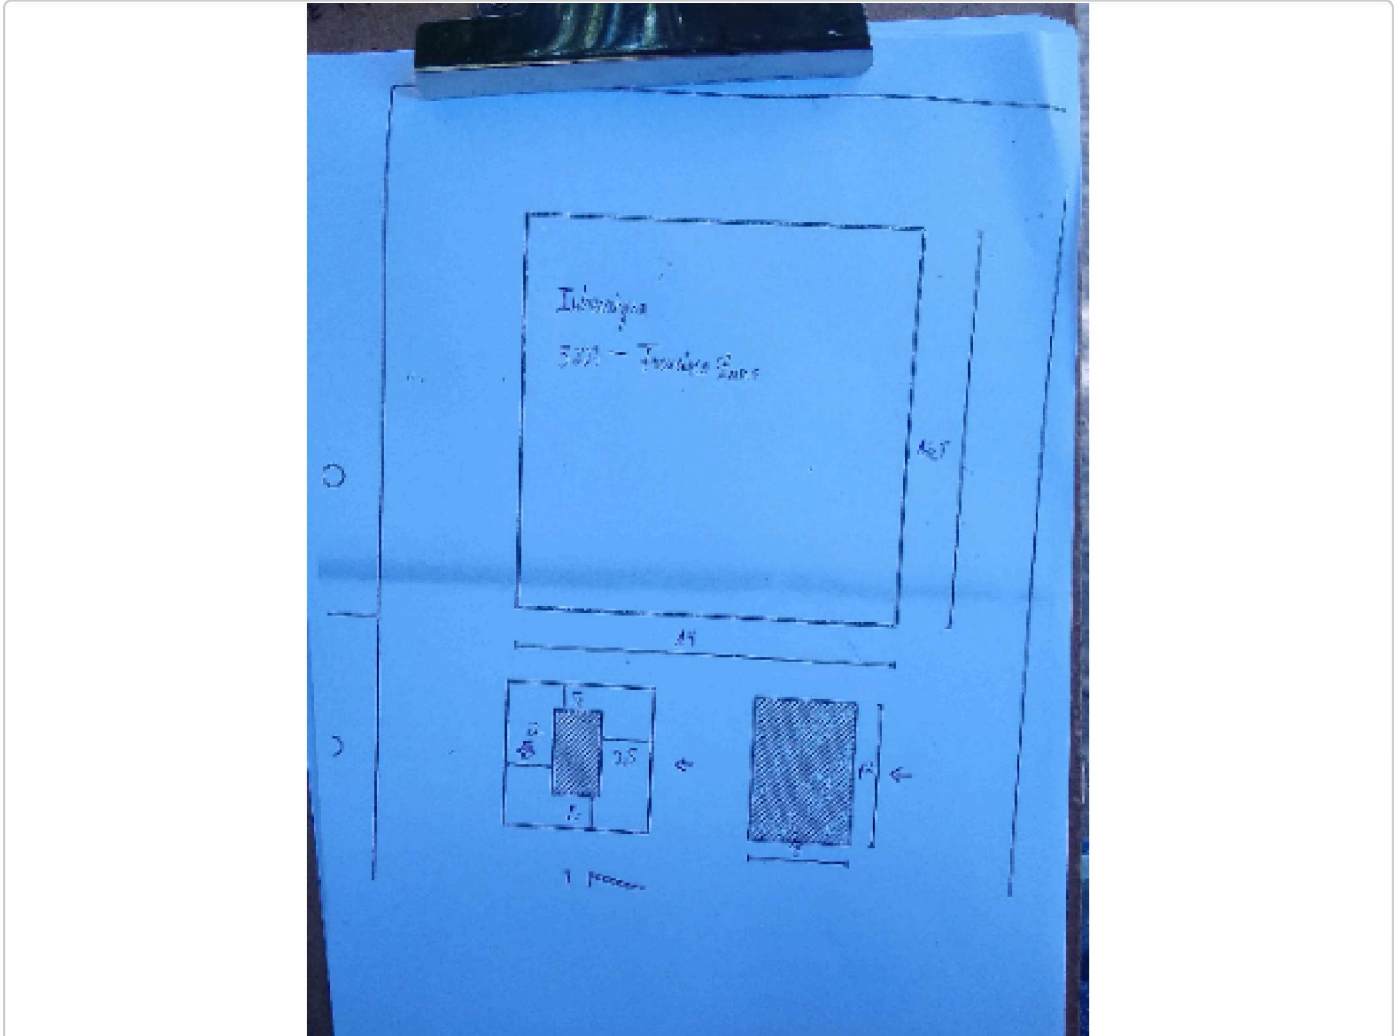
Fotos adicionais

A parte estrutural da residência aparentemente se encontra em bom estado tendo ela uma e outra fissura que não afetam a parte estrutural e a cobertura está comprometida sendo ela de IBR e pelo tempo já se encontra sobre efeito de corrosão e isso faz com que a água das chuvas entrem na casa.CASA ARRENDADA
