Verificação de elegibilidade

MATADOURO_245

OBRA/6396/2023

Matadouro

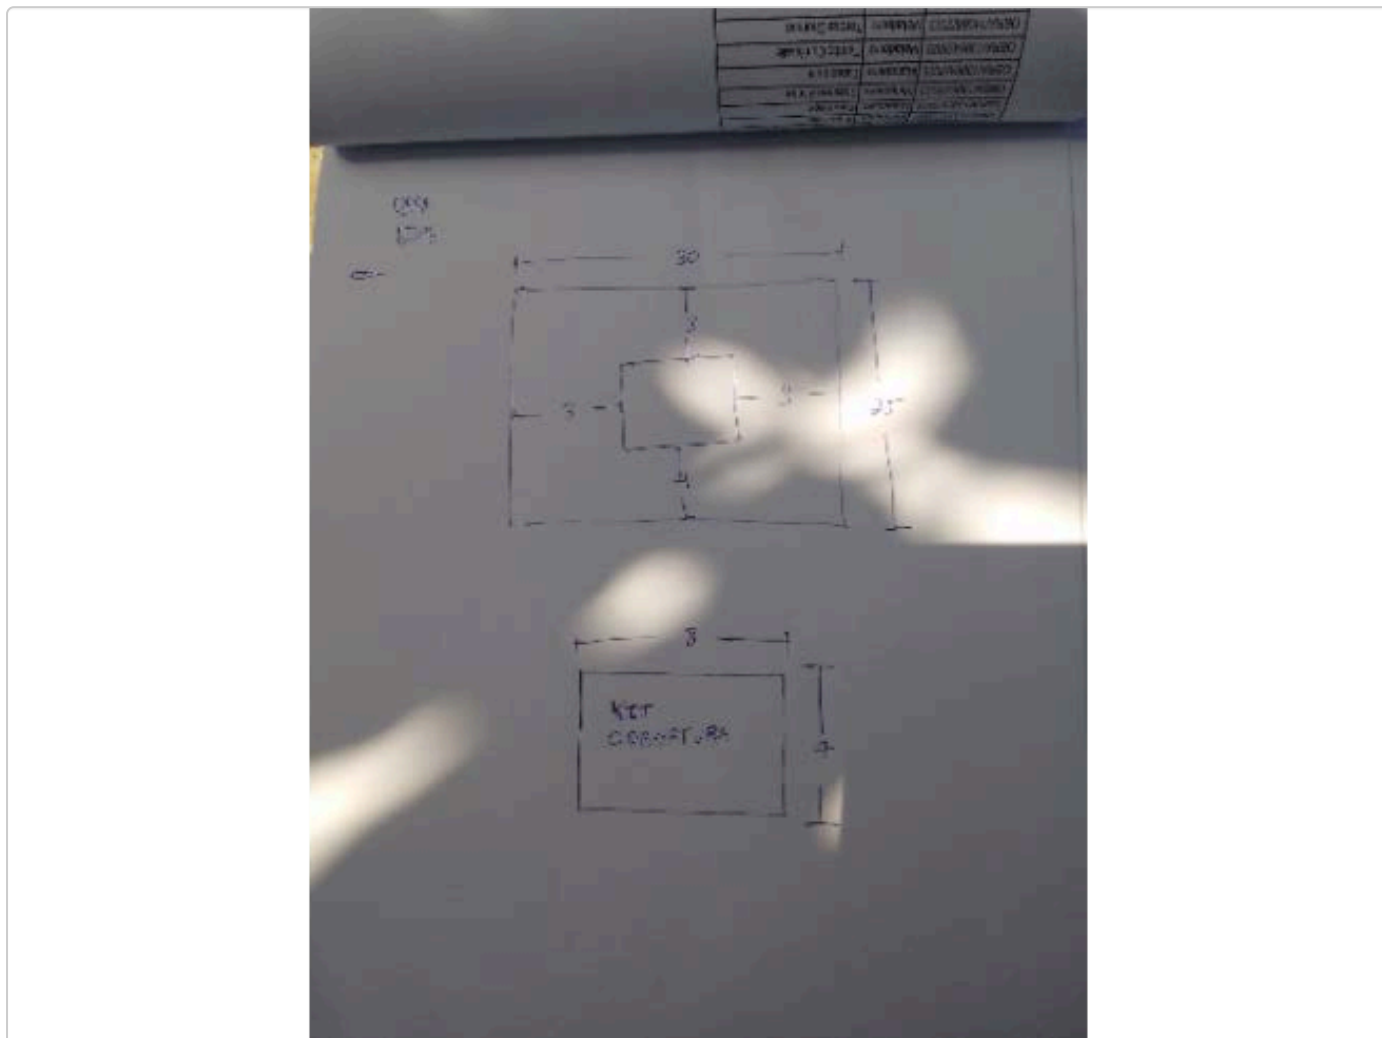
1714640894459.jpg

A parte estrutural da residência aparentemente se encontra em bom estado tendo ela uma e outra fissura que não afetam a parte estrutural e a cobertura está comprometida sendo ela de zinco e pelo tempo já se encontra sobre efeito de corrosão e isso faz com que a água das chuvas entrem na casaKIT
COBERTURA
