Verificação de elegibilidade

MATADOURO_408

OBRA/10239/2023

Alto da Manga

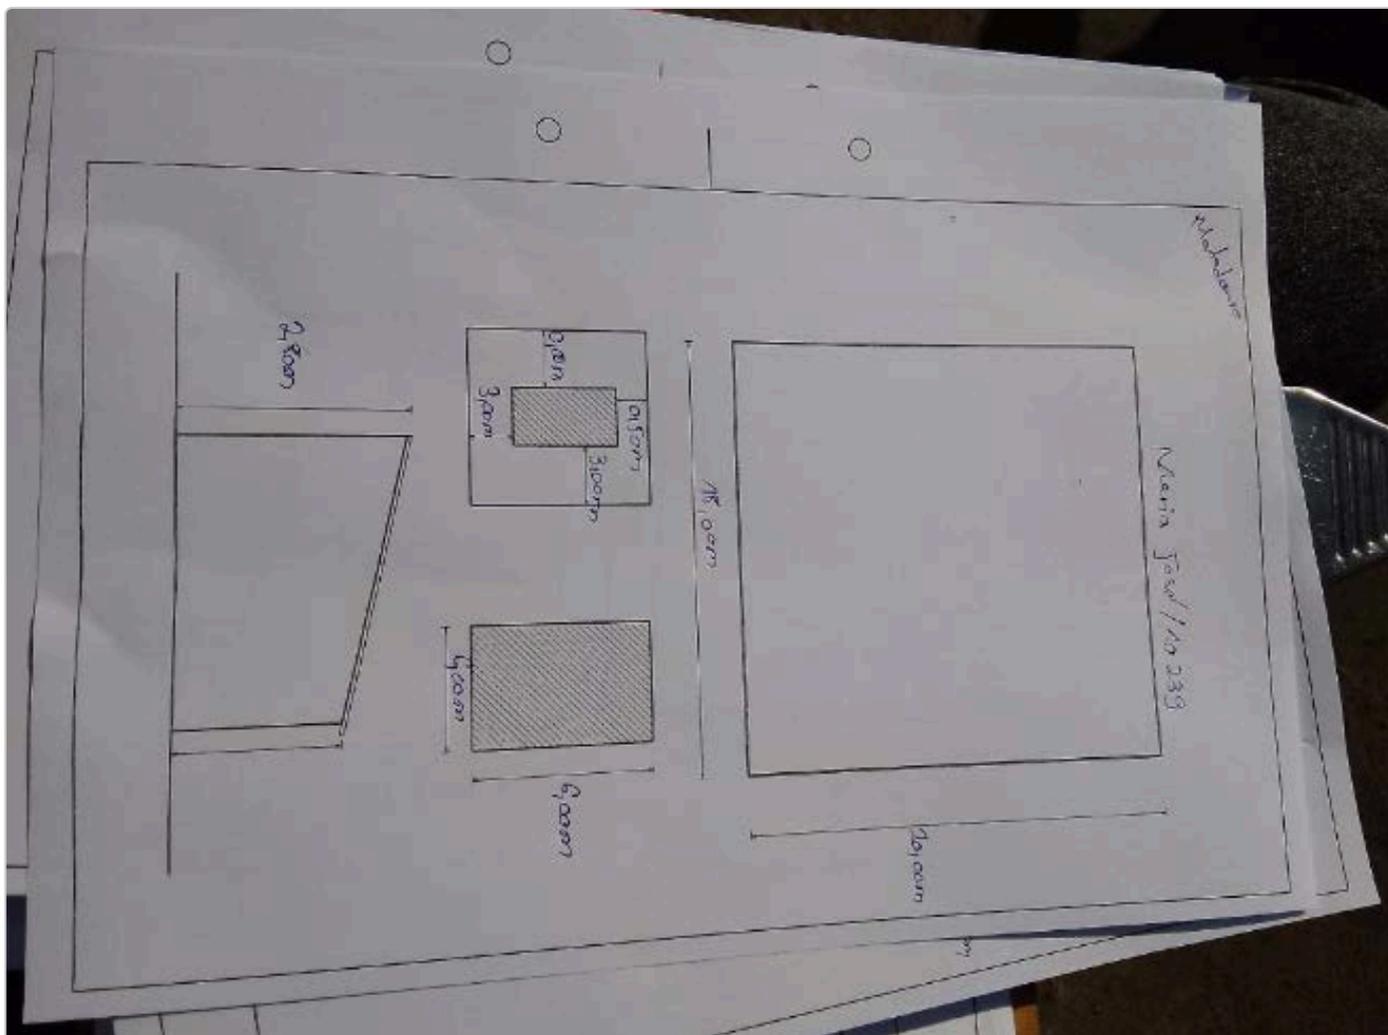
Fotos adicionais

A parte estrutural da residência aparentemente se encontra em bom estado tendo ela uma e outra fissura que não afetam a parte estrutural e a cobertura está comprometida sendo ela de zinco e pelo tempo já se encontra sobre efeito de corrosão e isso faz com que a água das chuvas entrem na casa
KIT
COBERTURA
