Verificação de elegibilidade

MATADOURO_459

OBRA/11827/2023

Matadouro

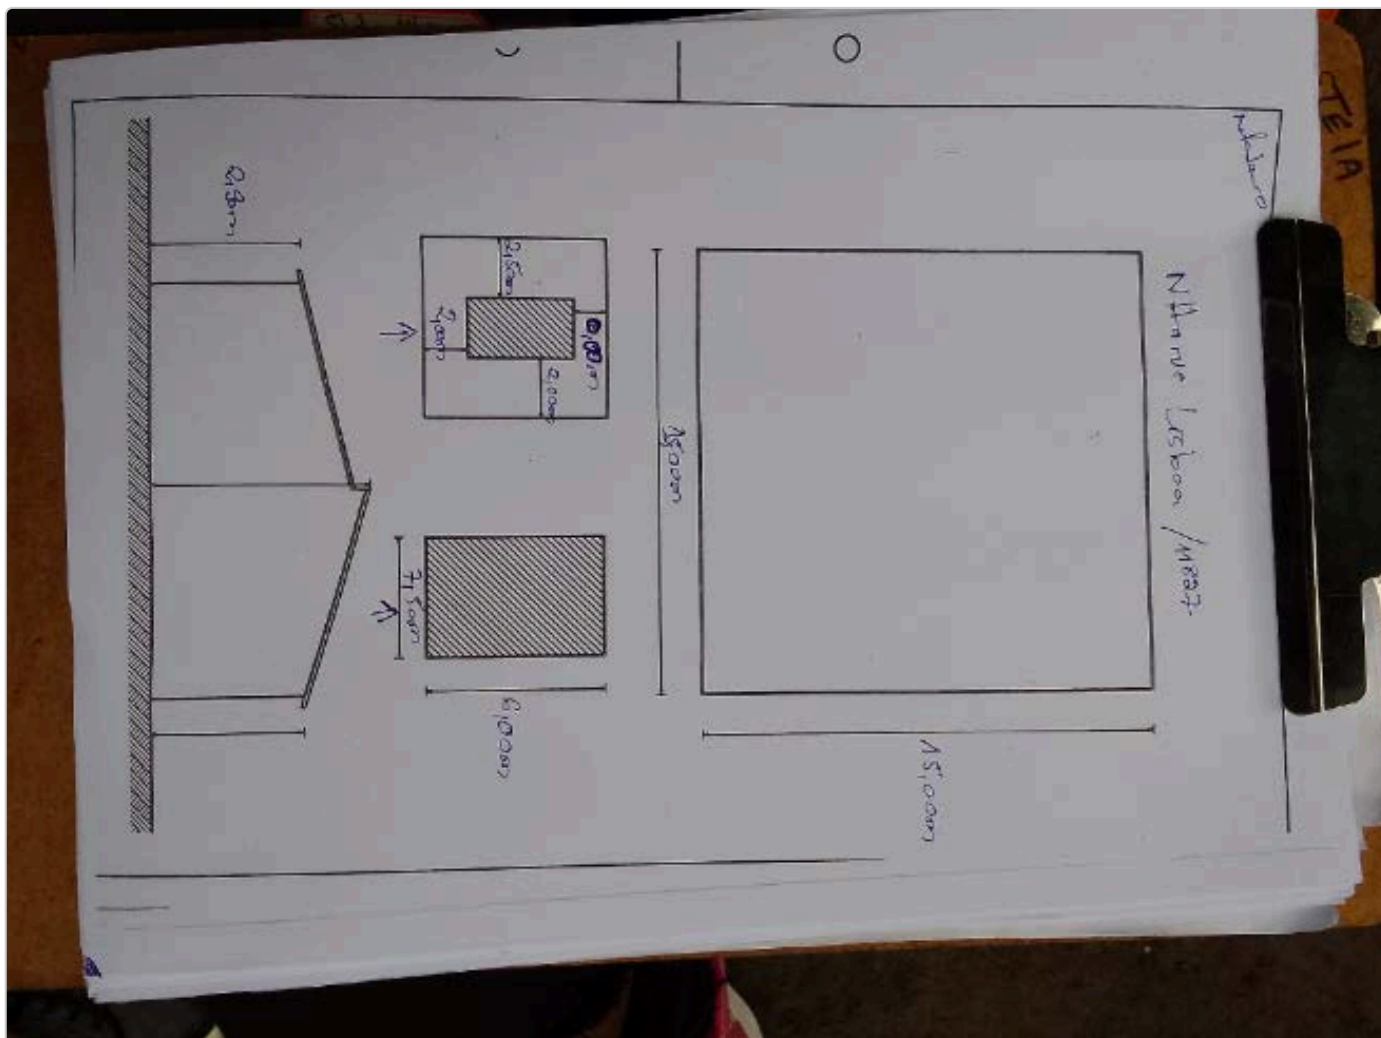
Fotos adicionais

A parte estrutural da residência aparentemente se encontra em bom estado tendo ela uma e outra fissura que não afetam a parte estrutural e a cobertura está comprometida sendo ela de IBR e pelo tempo já se encontra sobre efeito de corrosão e isso faz com que a água das chuvas entrem na casaKIT
COBERTURA
