Verificação de elegibilidade

MATADOURO_456

OBRA/11652/2023

Matadouro

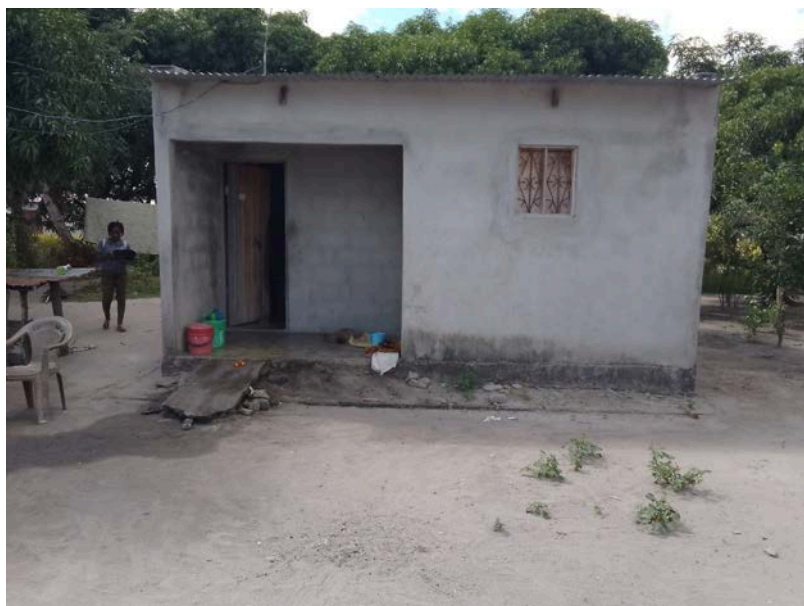
Habitação - Foto da esquina 1

A parte estrutural da residência aparentemente se encontra em bom estado tendo ela uma e outra fissura que não afetam a parte estrutural e a cobertura está comprometida sendo ela de zinco e pelo tempo já se encontra sobre efeito de corrosão e isso faz com que a água das chuvas entrem na casaKIT
COBERTURA
