Verificação de elegibilidade

VILA_MASSANE_76

OBRA/3200/2023

Vila Massane

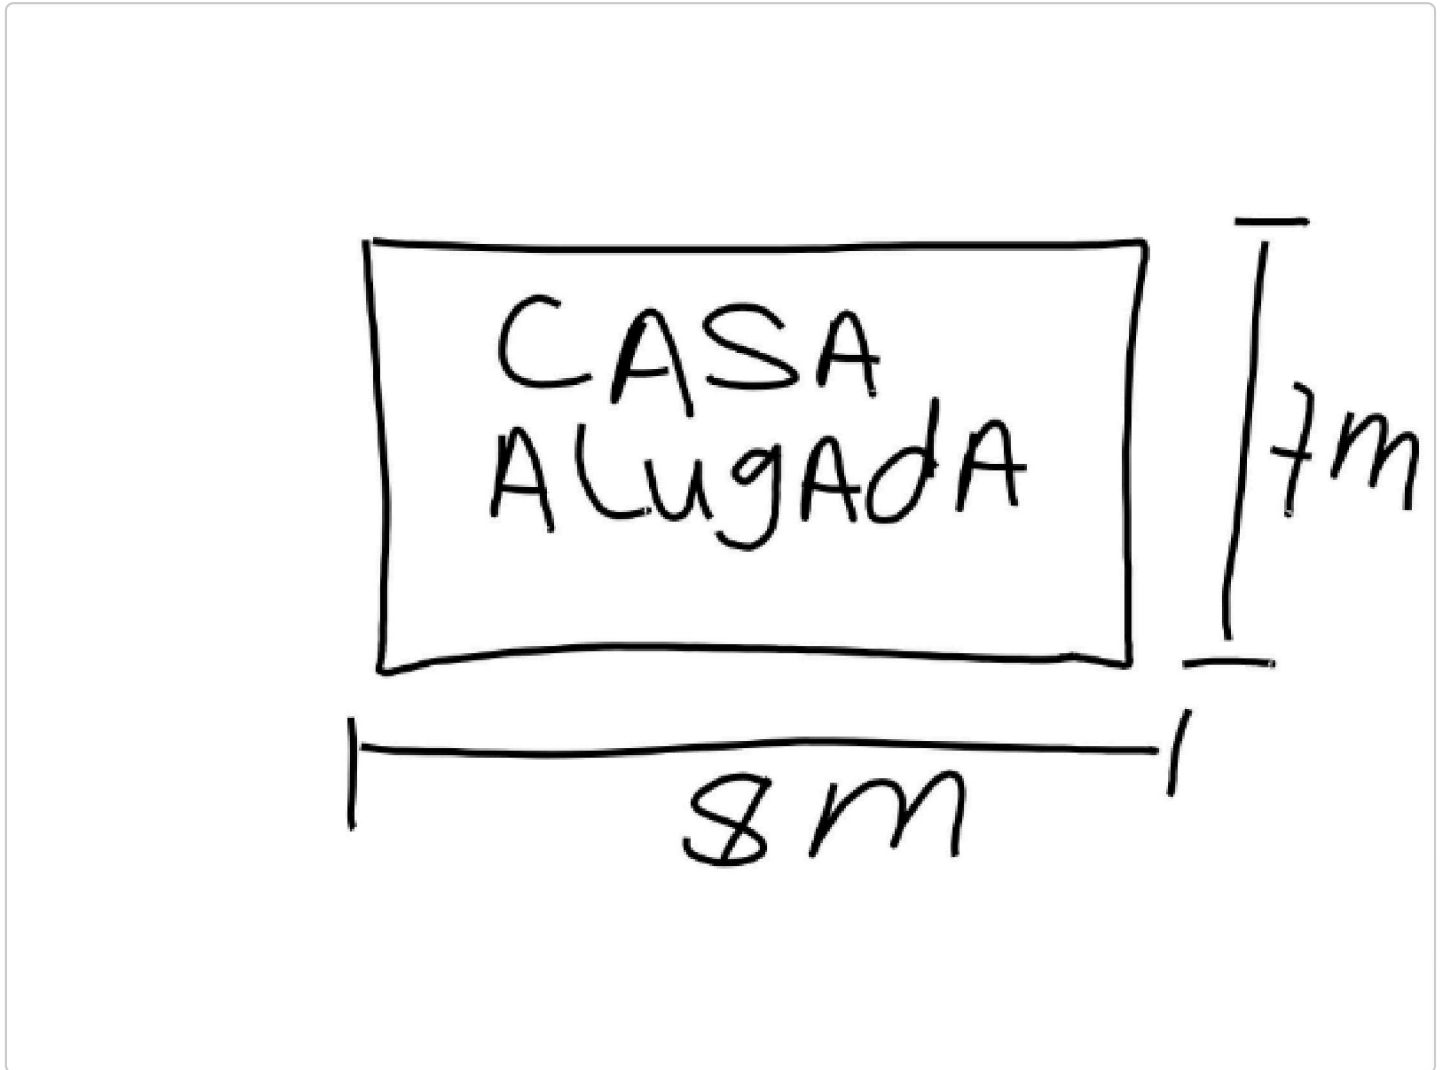
Sketches

A casa sofre de infiltração.A cobertura é de lusalite, estão partidas.
