Verificação de elegibilidade

CHIPANGARA_172

OBRA/7466/2023

Julia chimuande

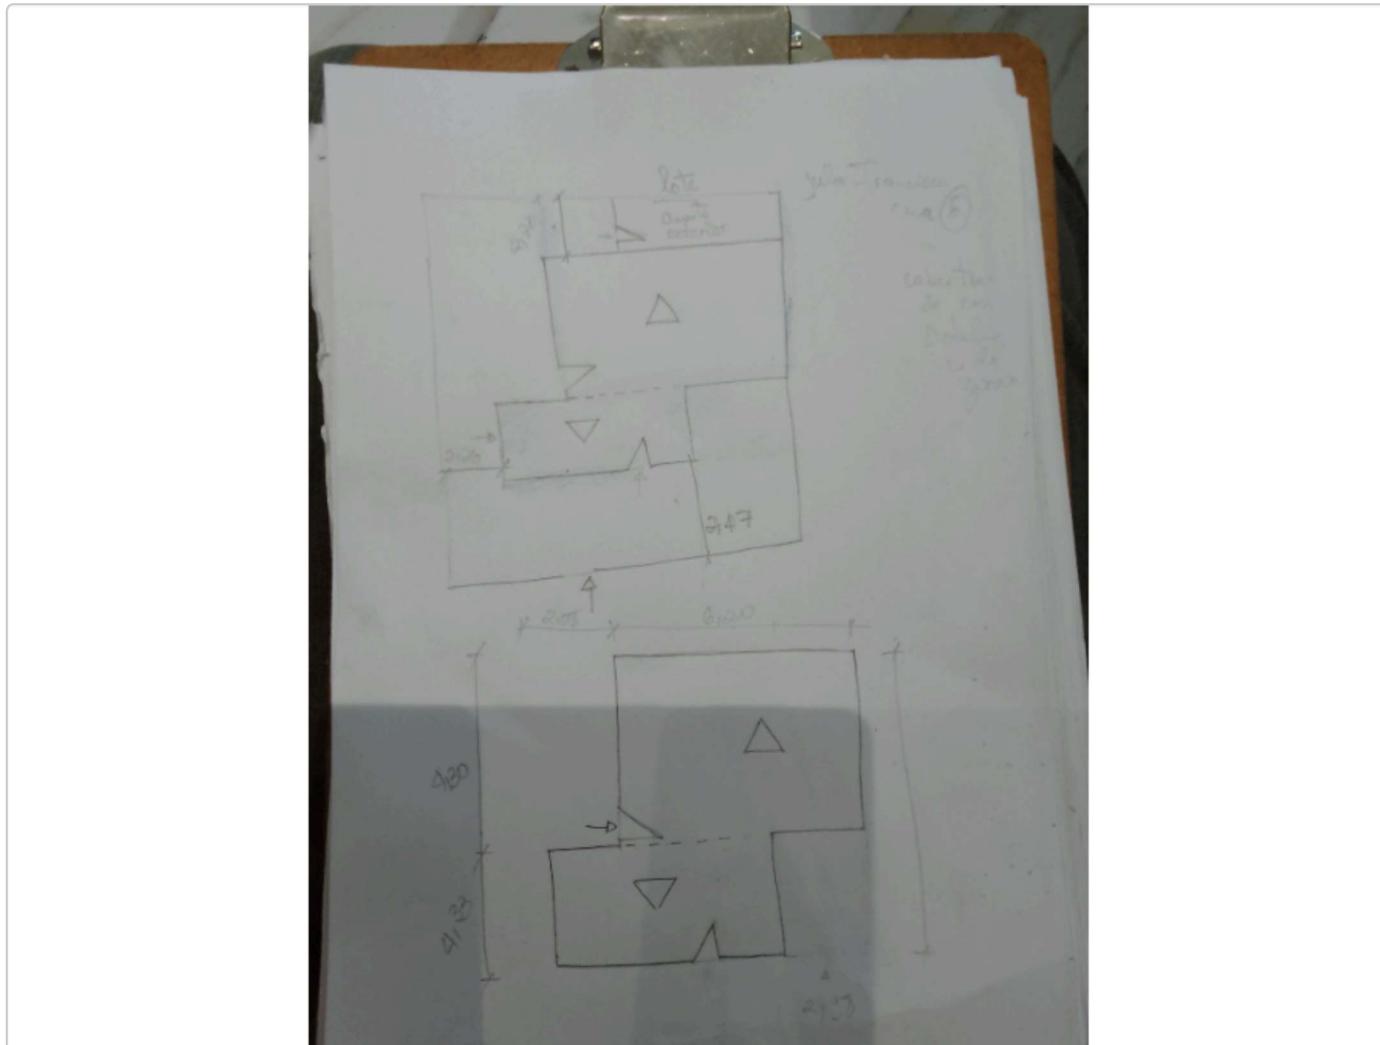
Fotos adicionais

Cordenadas: latitude:-19.8389Longitude:34.8597Casa reparada parcialmente pela beneficiaria, tendo Sido reparada a cobertura, com chapas de zinco.
