Verificação de elegibilidade

MATADOURO_495

OBRA/12558/2023

Matadouro

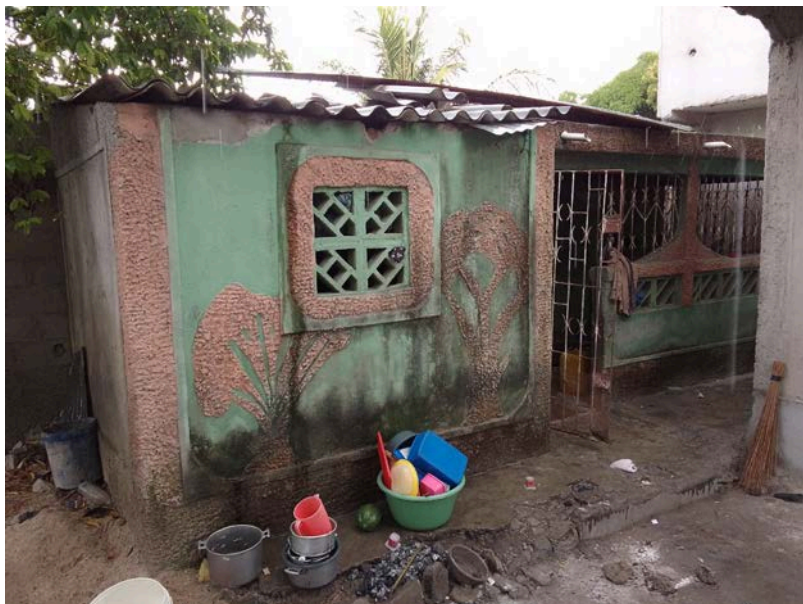
Habitação - Foto da esquina 1

A parte estrutural da residência se encontra em mau estado tendo ela fissuras que afetam a parte estrutural e a cobertura está comprometida sendo ela de losalite e com o tempo acabou criando buracos com isso permitindo aa entrada da chuvasKIT COBERTURA
