Verificação de elegibilidade

MATADOURO_496

OBRA/12566/2023

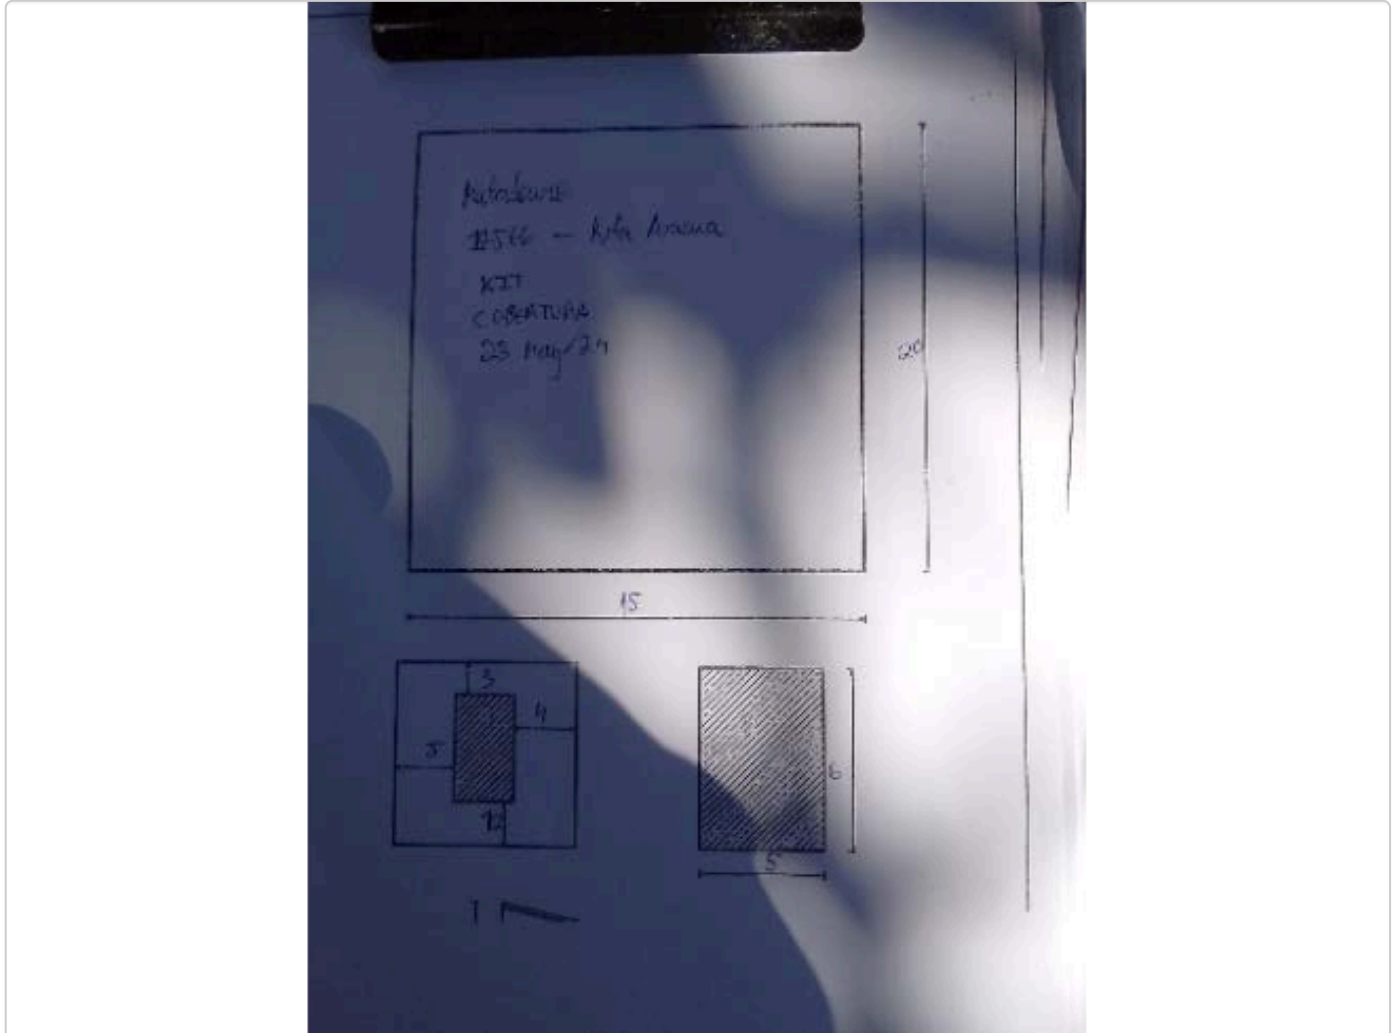
1716462569640.jpg

A parte estrutural da residência aparentemente se encontra em bom estado tendo ela uma e outra fissura que não afetam a parte estrutural e a cobertura está comprometida sendo ela de zinco e pelo tempo já se encontra sobre efeito de corrosão e isso faz com que a água das chuvas entrem na casaKIT
COBERTURA
