# Verificação de elegibilidade

INHAMIZUA\_403

OBRA/9366/2023

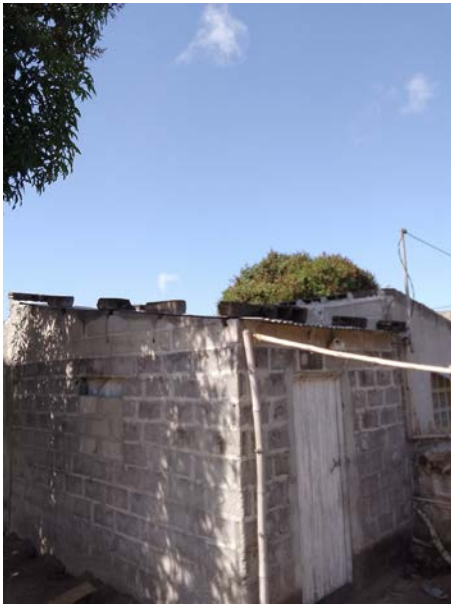
Outras fotos relevantes ou registo de dados não previstos verificados no terreno
