Verificação de elegibilidade

INHAMIZUA_410

OBRA/9610/2023

Inhanizua

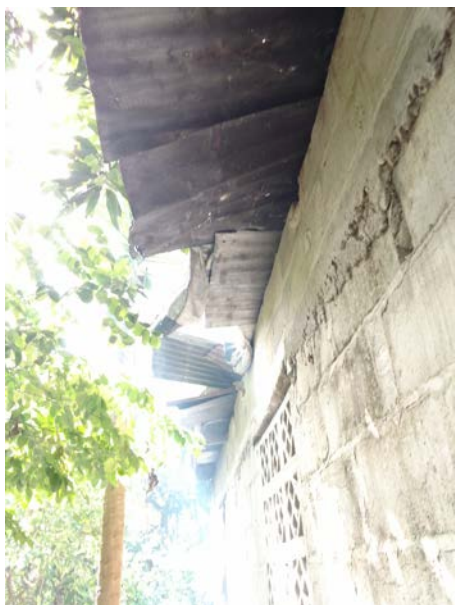
1

Outras fotos relevantes ou registo de dados não previstos verificados no terreno

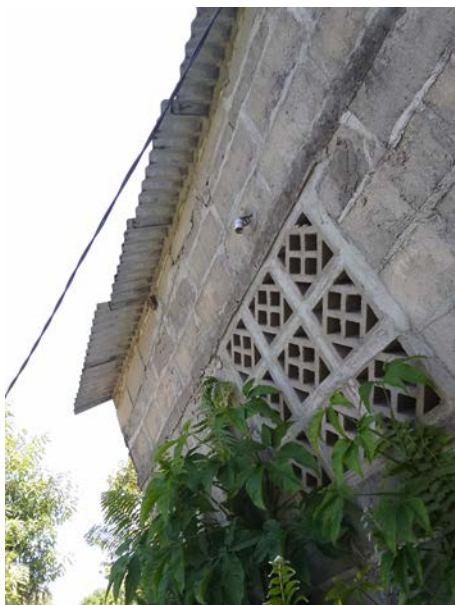
2

Outras fotos relevantes ou registo de dados não previstos verificados no terreno
