Verificação de elegibilidade

MATADOURO_508

OBRA/12881/2023

Matadouro

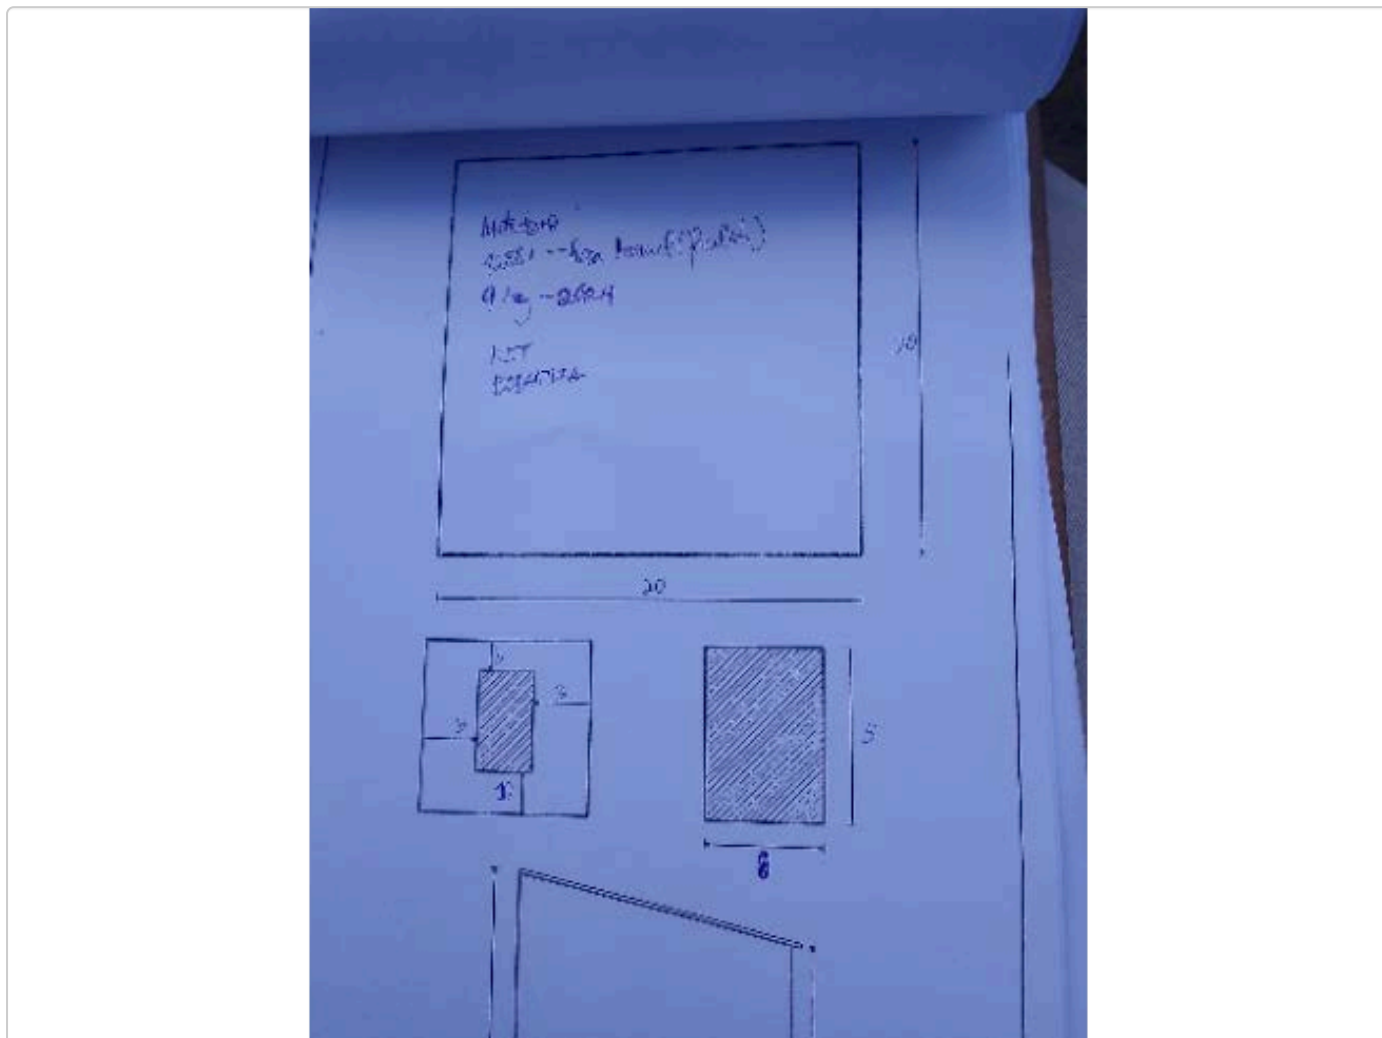
1715254685867.jpg

A parte estrutural da residência aparentemente se encontra em bom estado tendo ela uma e outra fissura que não afetam a parte estrutural e a cobertura está comprometida sendo ela de zinco e pelo tempo já se encontra sobre efeito de corrosão e isso faz com que a água das chuvas entrem na casaKIT
COBERTURA
