Verificação de elegibilidade

INHAMIZUA_538

OBRA/12981/2023

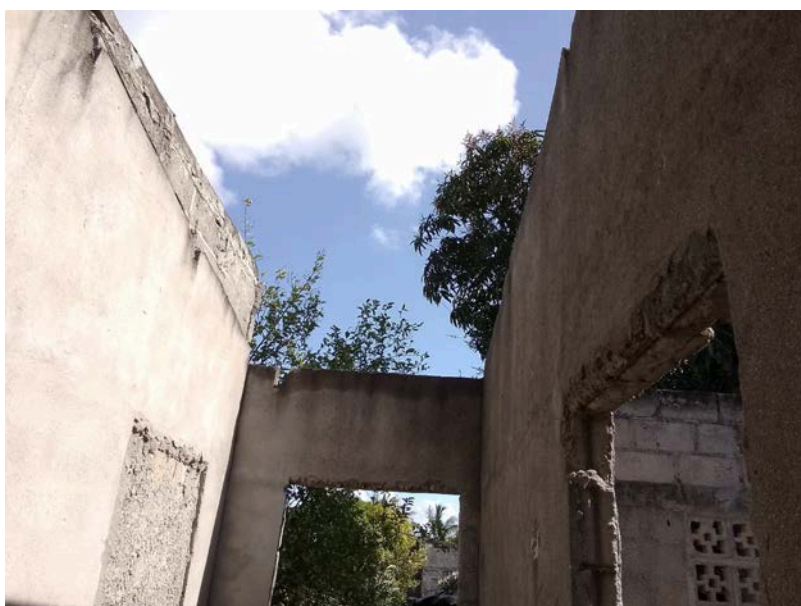
Outras fotos relevantes ou registo de dados não previstos verificados no terreno
