Verificação de elegibilidade

MATADOURO_543

OBRA/13810/2023

Matadouro

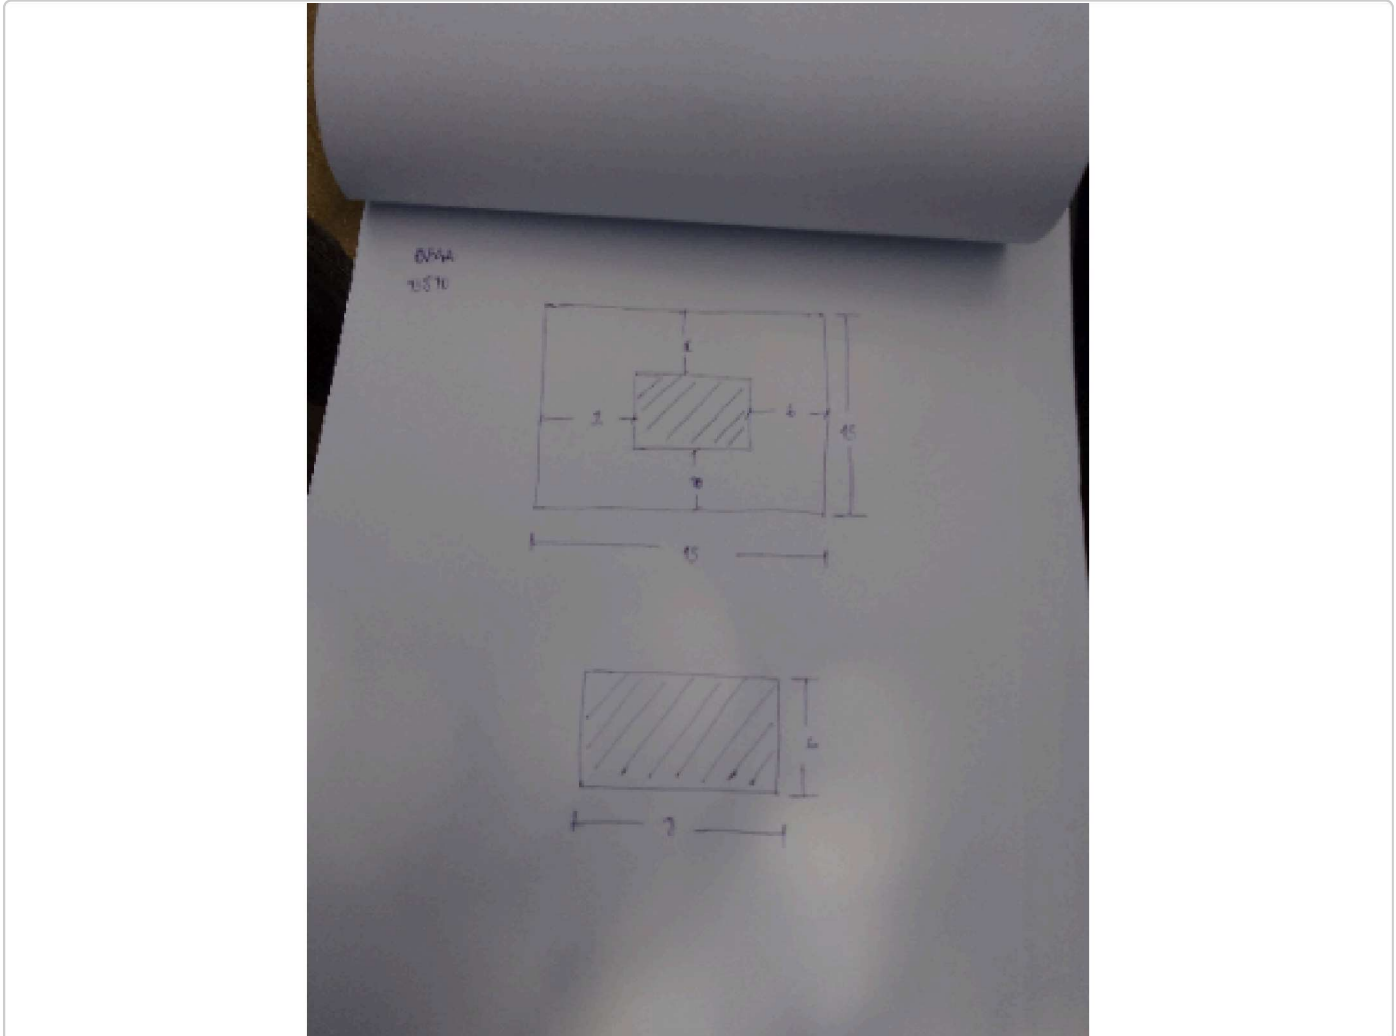
Fotos adicionais

A parte estrutural da residência aparentemente se encontra em bom estado tendo ela uma e outra fissura que não afetam a parte estrutural e a cobertura está comprometida sendo ela de IBR e pelo tempo já se encontra sobre efeito de corrosão e isso faz com que a água das chuvas entrem na casaKIT cobertura
