Verificação de elegibilidade

MATADOURO_544

OBRA/13817/2023

Matadouro

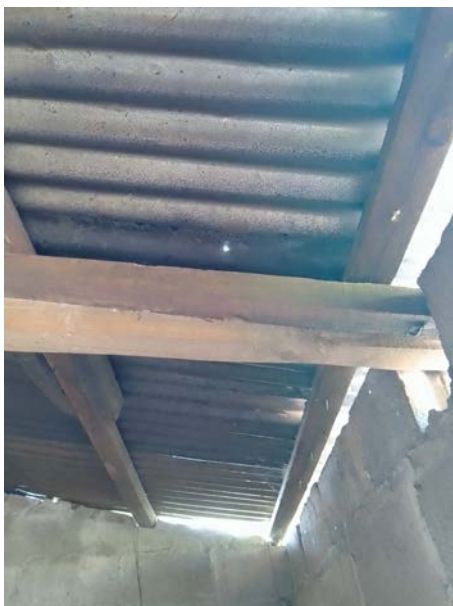
Outras fotos relevantes ou registo de dados não previstos verificados no terreno
