Verificação de elegibilidade

MATADOURO_553

OBRA/14166/2023

Alto da Manga

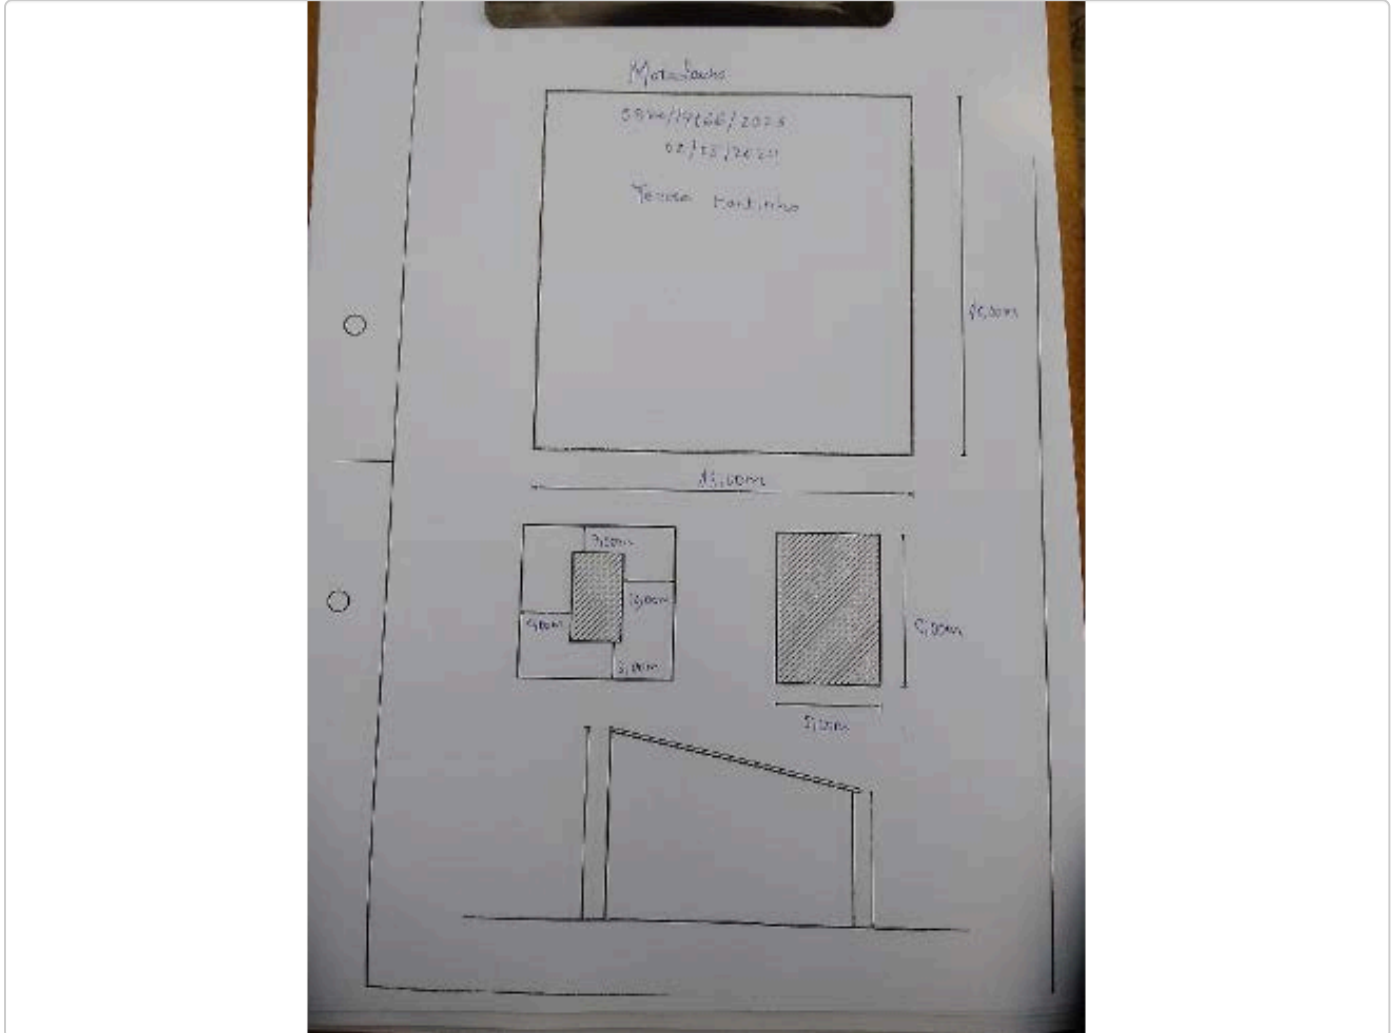
1714646293309.jpg

. Chapas de Zinco e IBR. Algumas estão enferrujadas, e tem infiltração.
