Verificação de elegibilidade

MATADOURO_554

OBRA/14210/2023

Matadouro

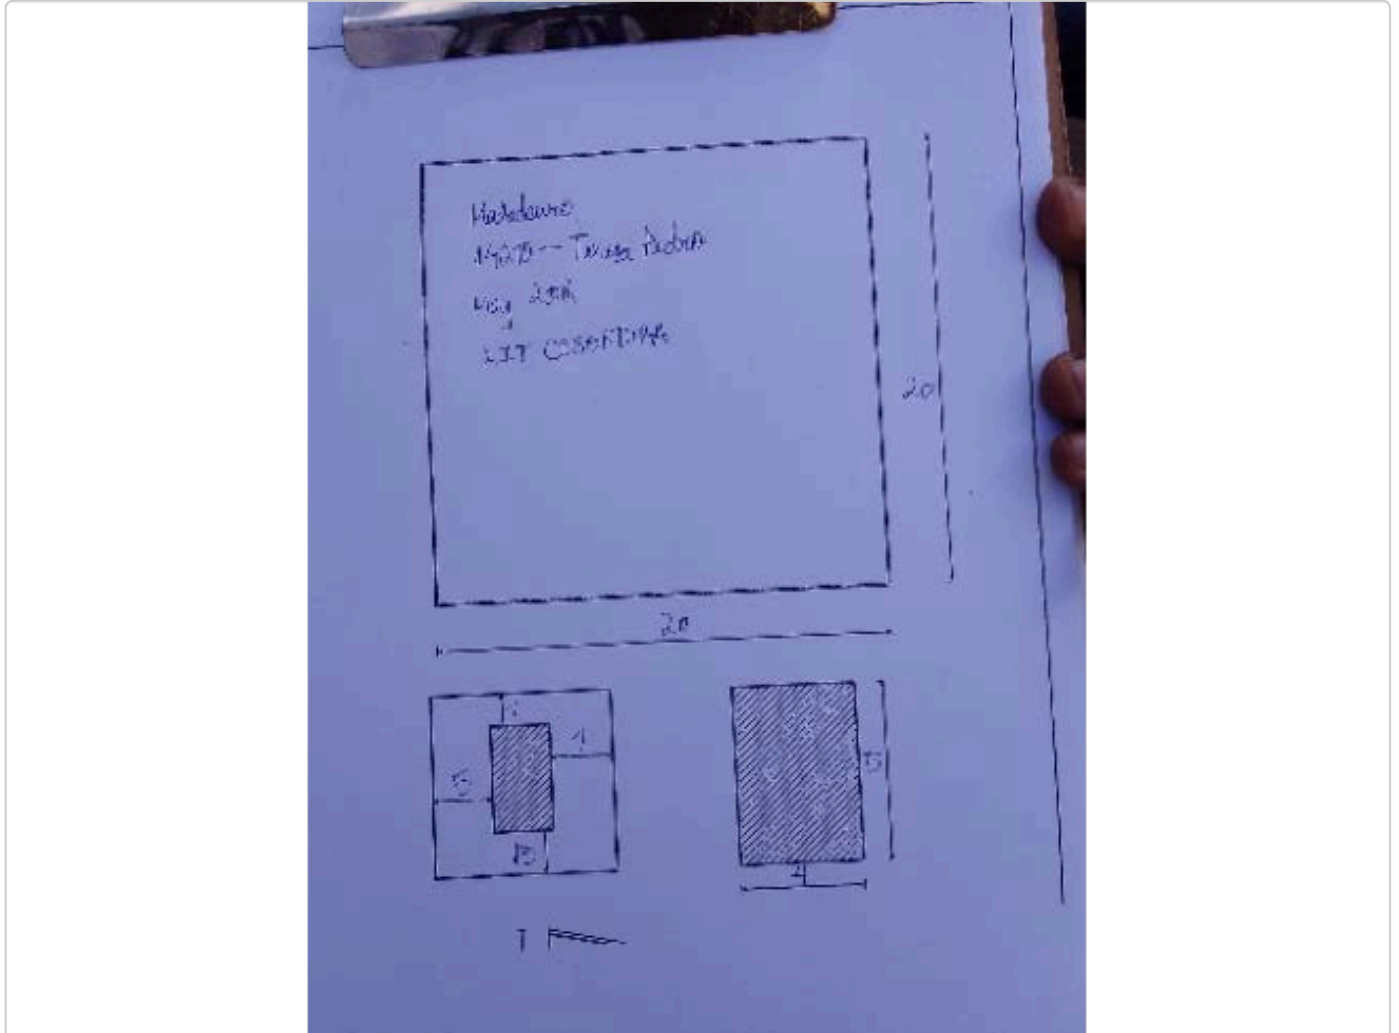
Fotos adicionais

A parte estrutural da residência aparentemente se encontra em bom estado tendo ela uma e outra fissura que não afetam a parte estrutural e a cobertura está comprometida sendo ela de zinco e pelo tempo já se encontra sobre efeito de corrosão e isso faz com que a água das chuvas entrem na casaKIT
COBERTURA
