Verificação de elegibilidade

MATADOURO_556

OBRA/14335/2023

Matadouro

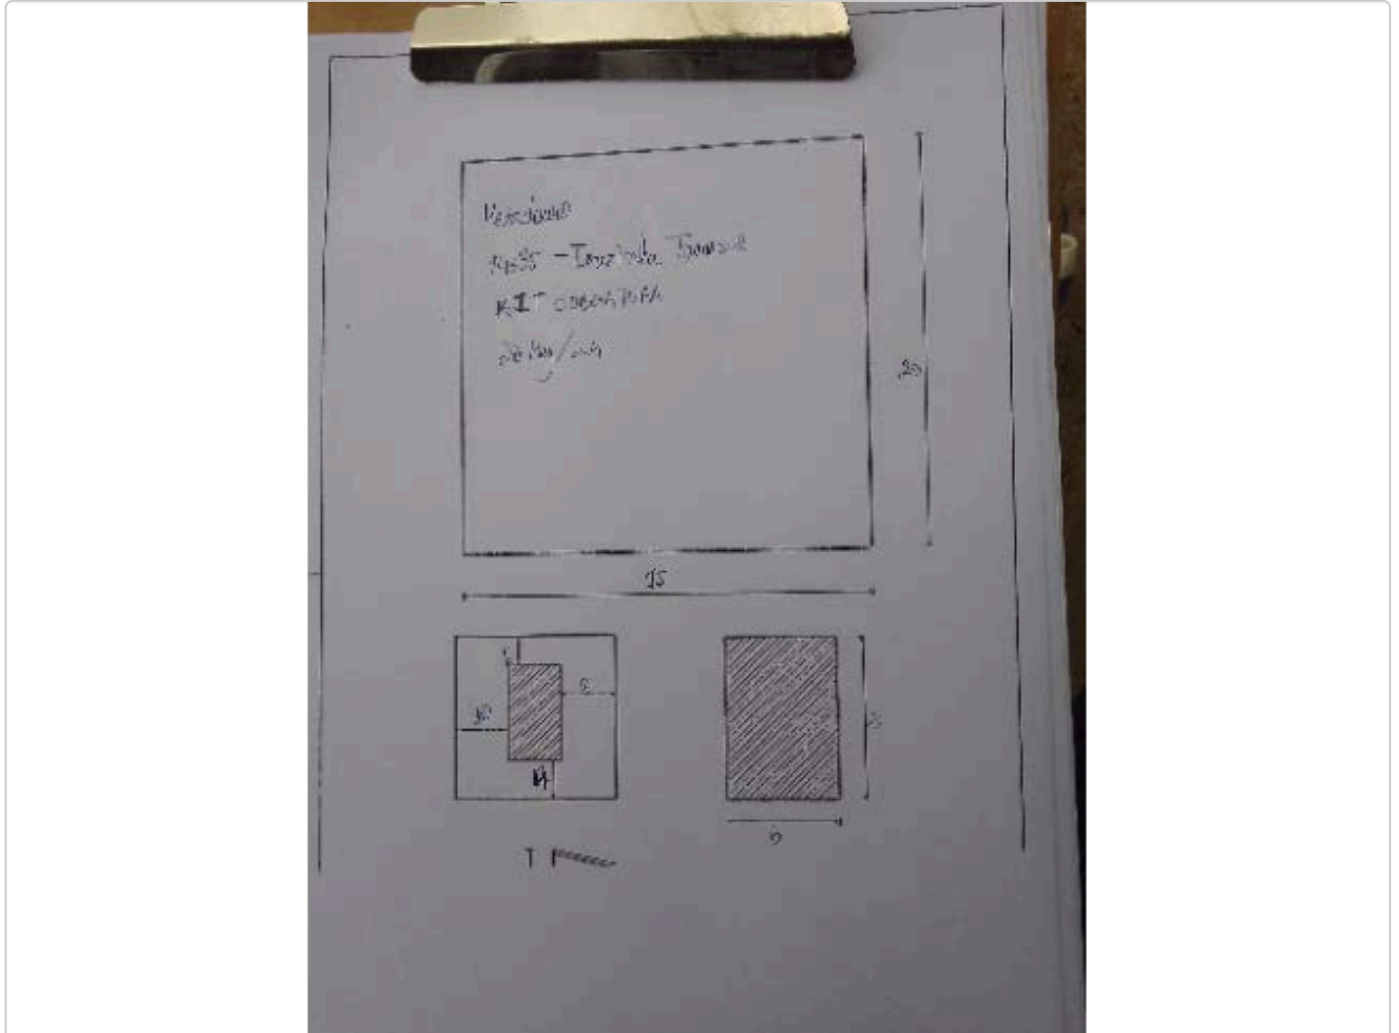
1716204657963.jpg

A parte estrutural da residência aparentemente se encontra em bom estado tendo ela uma e outra fissura que não afetam a parte estrutural e a cobertura está comprometida sendo ela de IBR e pelo tempo já se encontra sobre efeito de corrosão e isso faz com que a água das chuvas entrem na casaKIT
COBERTURA
